SOLICITUD DE APEO DE ARBOLADO (AP-111-2025) PARTE 1ª
MOTIVO: INCOMPATIBILIDAD CON OBRA

Código: AP-111-2025

Ubicación: Jardines Poeta Fdez de los Ríos y Victoria Kent

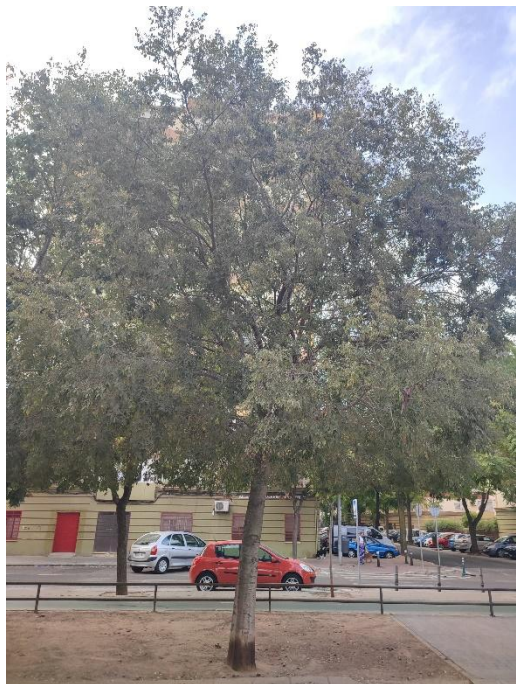
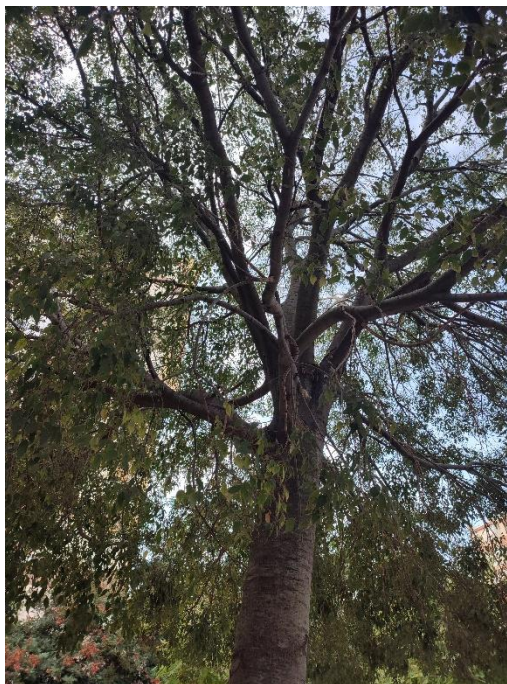
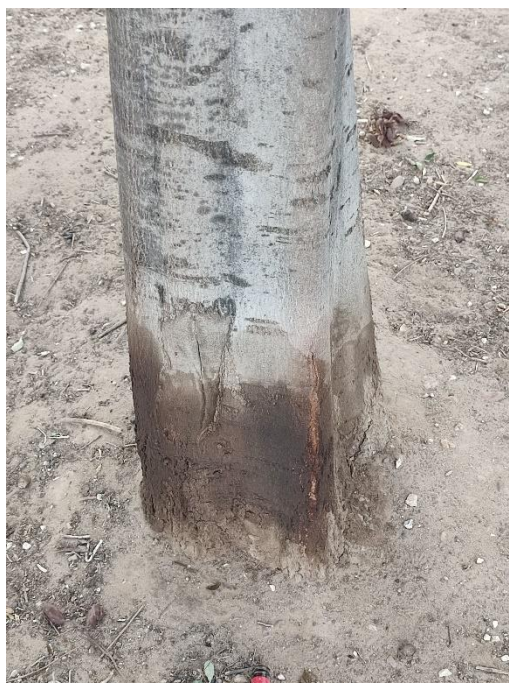
12. FOTOGRAFÍAS DEL EJEMPLAR:

6. ALTURA (m): 9
7. POSICIÓN: terrizo ALCORQUE:
8. LATITUD DE ACERADO(m):
9. LESIONES GRAVES:
 - No presenta alteraciones significativas
10. ESTADO GENERAL:

- Es un ejemplar adulto sin lesiones relevantes, su estado es normal.
11. OBSERVACIONES:
 - Interferencia ineludible de la posición arbolada con la obra de construcción de la Línea 3 de Metro de Sevilla, Subtramo II.

- Los daños que pueden generarse a nivel radicular dada la interferencia de la posición con las obras previstas, tienen capacidad de mermar de forma inmediata la estabilidad del ejemplar, incluso su permanencia.

Imágenes del ejemplar con id 60

- La edad relativa, tamaño y porte del ejemplar, sumados al estrés que inevitablemente se provoca durante el trasplante, hacen considerarlo inviable.
 - El proyecto constructivo incluye la plantación de nuevos ejemplares, como compensación del total de arbolado afectado en este tramo.
