SOLICITUD DE APEO DE ARBOLADO (AP-113-2025) PARTE 1ª
MOTIVO: INCOMPATIBILIDAD CON OBRA

Código: AP-113-2025

Ubicación: Jardines Poeta Fdez de los Ríos y Victoria Kent

1. FECHA: 03/02/2025
2. SITUACIÓN: Jardines Poeta Fdez de los Ríos y Victoria Kent
3. DISTRITO: Macarena
4. ESPECIE: *Celtis australis*, ID: 123201
5. P.C. (c.m): 84

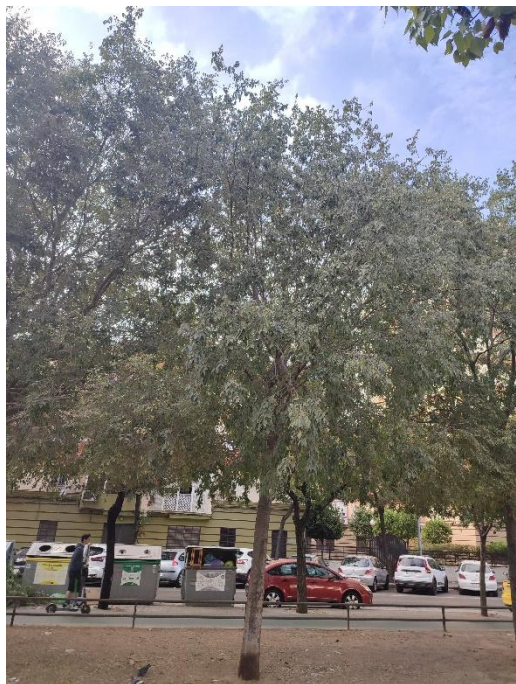
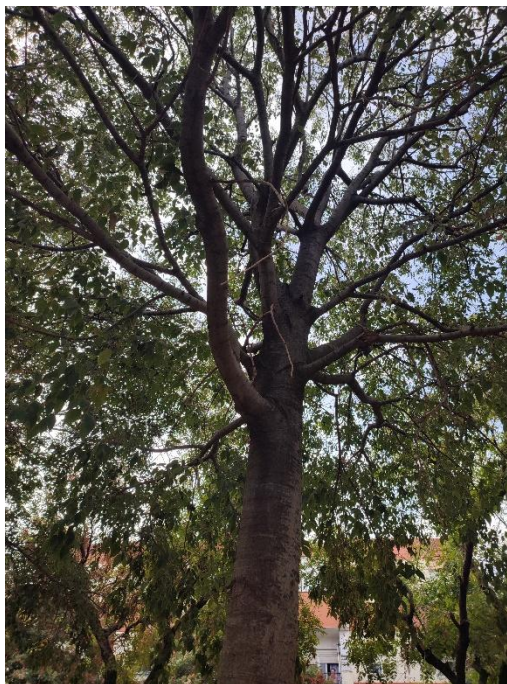
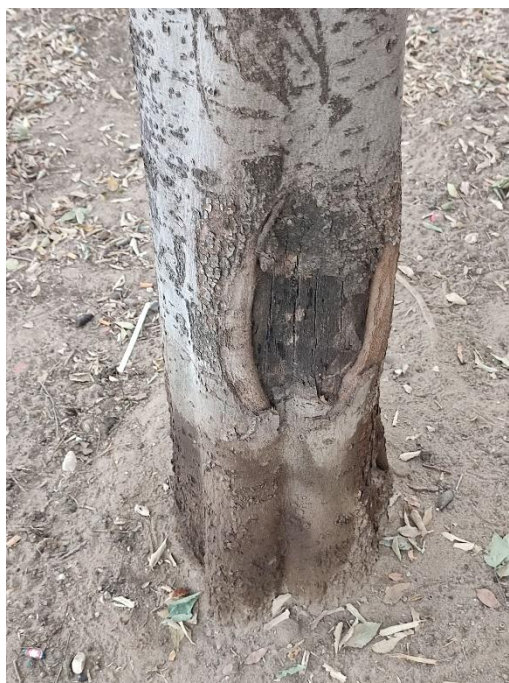
Imágenes del ejemplar con id 123201

6. ALTURA (m): 9
7. POSICIÓN: terrizo ALCORQUE:
8. LATITUD DE ACERADO(m):
9. LESIONES GRAVES:
 - Maderas vistas por cortes de poda y pequeñas ramillas secas.

- Herida en tronco con duramen visible
10. ESTADO GENERAL:
 - Es un ejemplar adulto cuyo estado fisiológico es normal. Presenta una herida con duramen visible en la base del tronco

11. OBSERVACIONES:
 - Interferencia ineludible de la posición arbolada con la obra de construcción de la Línea 3 de Metro de Sevilla, Subtramo II.
 - Los daños que pueden generarse a nivel radicular dada la interferencia de la posición con las obras previstas, tienen capacidad de mermar de forma inmediata la estabilidad del ejemplar, incluso su permanencia.

- Las alteraciones en tronco, tamaño y porte del ejemplar hacen considerar inviable su trasplante.
 - El proyecto constructivo incluye la plantación de nuevos ejemplares, como compensación del total de arbolado afectado en este tramo.
