SOLICITUD DE APEO DE ARBOLADO (AP-129-2025) PARTE 1ª
MOTIVO: INCOMPATIBILIDAD CON OBRA

Código: AP-129-2025

Ubicación: Jardines Poeta Fdez de los Ríos y Victoria Kent

SOLICITUD DE APEO DE ARBOLADO (AP-129-2025) PARTE 2ª

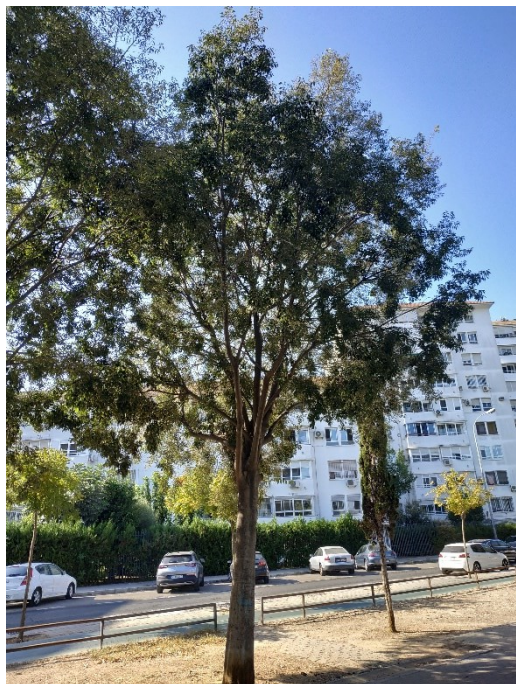
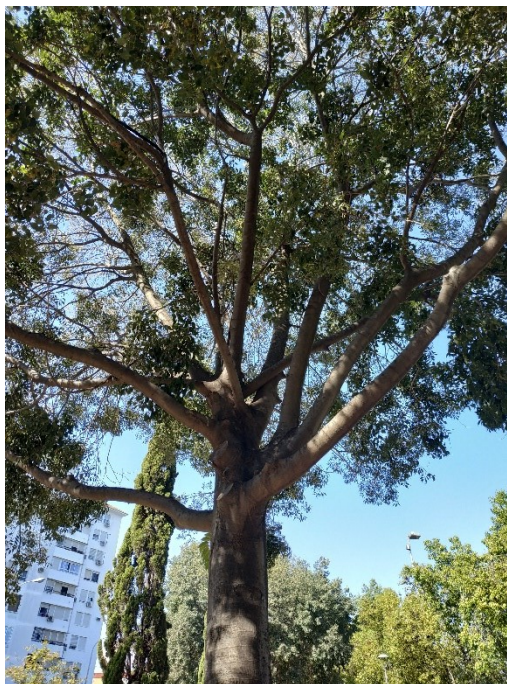
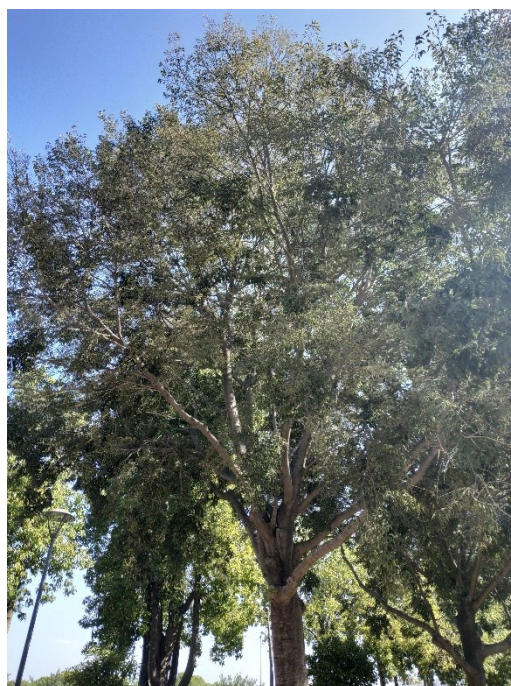
12. FOTOGRAFÍAS DEL EJEMPLAR:

6. ALTURA (m): 8
7. POSICIÓN: Terrizo
8. LATITUD DE ACERADO(m):
9. LESIONES GRAVES:
 - Madera vistas por cortes de poda. Ramillas secas
10. ESTADO GENERAL:
 - Ejemplar adulto normal, sin lesiones reseñables y estructura y vitalidad propia de la especie

11. OBSERVACIONES:
 - Interferencia ineludible de la posición arbolada con la obra de construcción de la Línea 3 de Metro de Sevilla, Subtramo II.
 - Los daños que pueden generarse a nivel radicular dada la interferencia de la posición con las obras previstas, tienen capacidad de mermar de forma inmediata la estabilidad del ejemplar, incluso su permanencia.

- La edad relativa, tamaño y porte del ejemplar hacen considerar inviable su trasplante.
 - El proyecto constructivo incluye la plantación de nuevos ejemplares, como compensación del total de arbolado afectado en este tramo.

Imágenes del ejemplar con id 282

Puesto que la ejecución del proyecto no es compatible con la posición del ejemplar, que no existen alternativas posibles para preservar el árbol afectado y siendo inviable el trasplante del ejemplar, a causa de su tamaño y porte, se justifica la solicitud de apeo por criterios INCOMPATIBILIDAD CON LA OBRA. Atendiendo a los criterios de renovación/gestión del arbolado del Ayuntamiento de Sevilla, se establecen las medidas compensatorias de restitución de los servicios ecosistémicos que aporta el árbol afectado con nuevas plantaciones.
