SOLICITUD DE APEO DE ARBOLADO (AP-133-2025) PARTE 1ª
MOTIVO: INCOMPATIBILIDAD CON OBRA

Código: AP-133-2025

Ubicación: Jardines Poeta Fdez de los Ríos y Victoria Kent

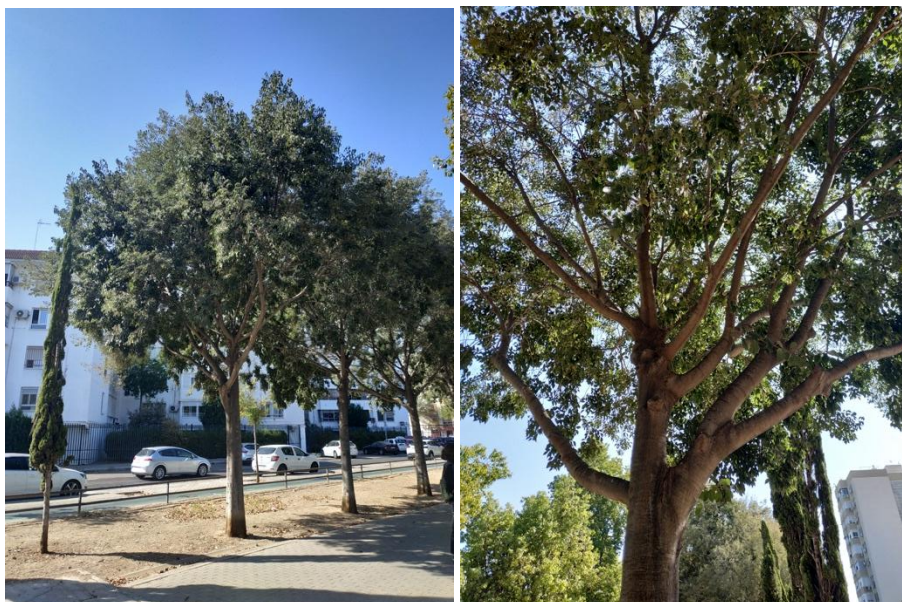
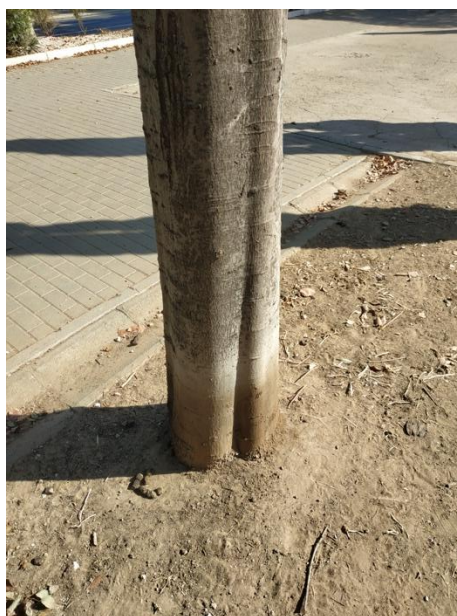
12. FOTOGRAFÍAS DEL EJEMPLAR:

6. ALTURA (m): 9
7. POSICIÓN: Terrizo
8. LATITUD DE ACERADO(m):
9. LESIONES GRAVES:
 - No presenta alteraciones significativas.
 - Maderas vistas por cortes de poda.

- Ramillas secas.
10. ESTADO GENERAL:
 - Es un ejemplar adulto sin lesiones relevantes, su estado es normal. Maderas vistas en copa, por cortes de poda.

Imágenes del ejemplar con id 269

11. OBSERVACIONES:
 - Interferencia ineludible de la posición arbolada con la obra de construcción de la Línea 3 de Metro de Sevilla, Subtramo II.
 - Los daños que pueden generarse a nivel radicular dada la interferencia de la posición con las obras previstas, tienen capacidad de mermar de forma inmediata la estabilidad del ejemplar, incluso su permanencia.

- La edad relativa, tamaño y desarrollo del ejemplar, sumados al estrés que inevitablemente se provoca durante el trasplante, hacen considerar inviable su trasplante.
