SOLICITUD DE APEO DE ARBOLADO (AP-139-2025) PARTE 1ª
MOTIVO: INCOMPATIBILIDAD CON OBRA

Código: AP-139-2025

Ubicación: Jardines Poeta Fdez de los Ríos y Victoria Kent

SOLICITUD DE APEO DE ARBOLADO (AP-139-2025) PARTE 2ª

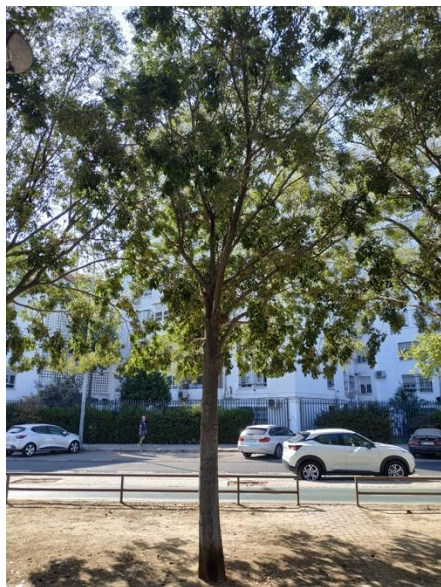
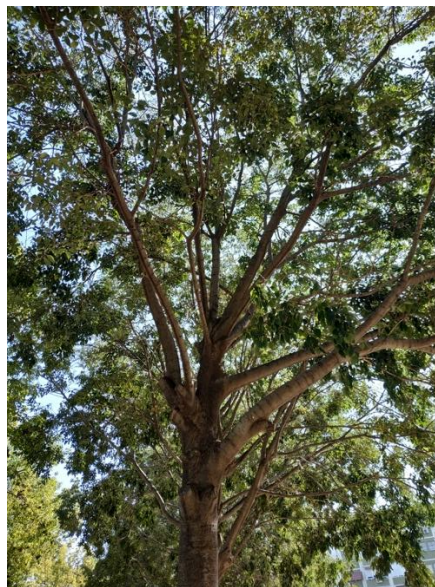
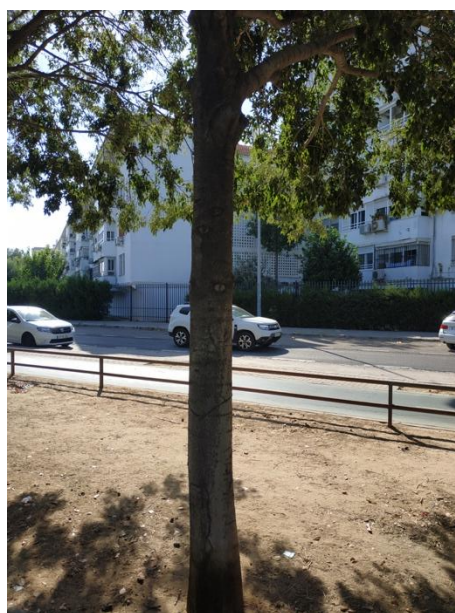
Imágenes del ejemplar con id 252

6. ALTURA (m): 9
7. POSICIÓN: Terrizo
8. LATITUD DE ACERADO (m):
9. LESIONES GRAVES:
 - No presenta alteraciones significativas.
 - Maderas vistas por cortes de poda.

- Ramillas secas.
10. ESTADO GENERAL:
 - Es un ejemplar adulto sin lesiones relevantes, su estado es normal. Maderas vistas en cruz, por cortes de poda.

11. OBSERVACIONES:
 - Interferencia ineludible de la posición arbolada con la obra de construcción de la Línea 3 de Metro de Sevilla, Subtramo II.
 - Los daños que pueden generarse a nivel radicular dada la interferencia de la posición con las obras previstas, tienen capacidad de mermar de forma inmediata la estabilidad del ejemplar, incluso su permanencia.

- La edad relativa, tamaño y desarrollo del ejemplar, sumados al estrés que inevitablemente se provoca durante el trasplante, hacen considerar inviable su trasplante.

- El proyecto constructivo incluye la plantación de nuevos ejemplares, como compensación del total de arbolado afectado en este tramo.
