SOLICITUD DE APEO DE ARBOLADO (AP-148-2025) PARTE 1ª
MOTIVO: INCOMPATIBILIDAD CON OBRA

Código: AP-148-2025

Ubicación: Jardines Poeta Fdez de los Ríos y Victoria Kent

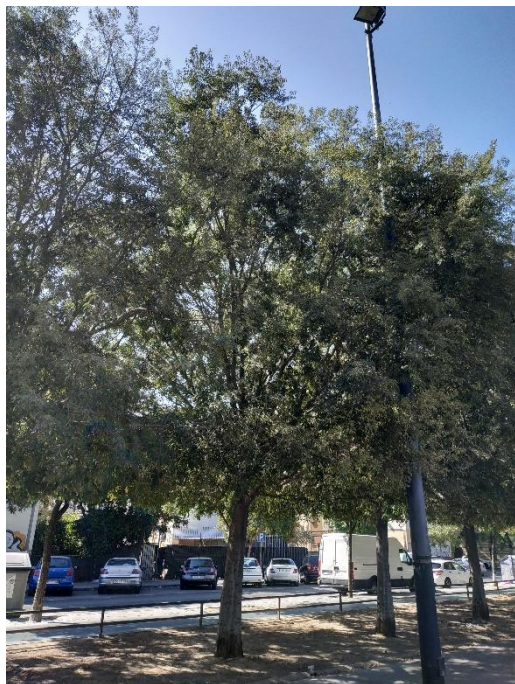
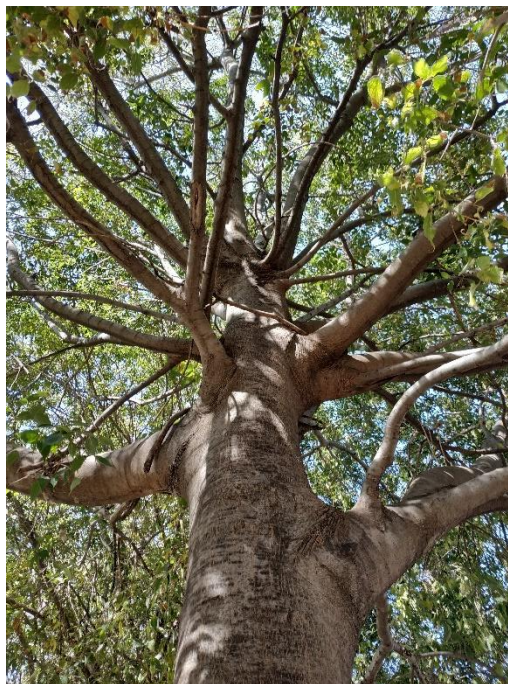
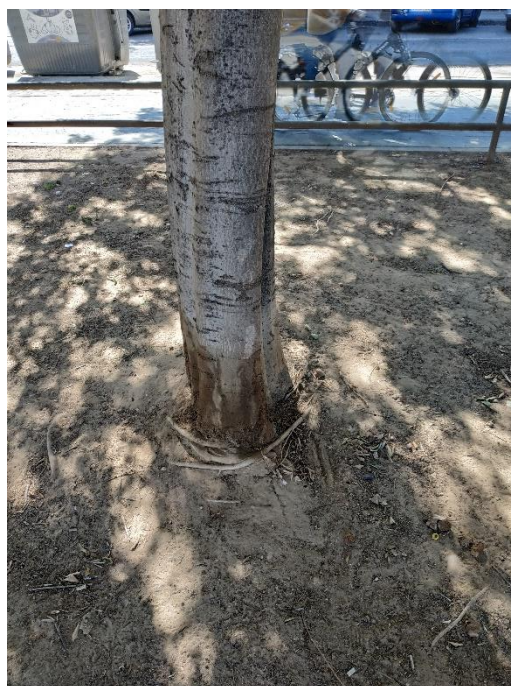
12. FOTOGRAFÍAS DEL EJEMPLAR:

6. ALTURA (m): 9
7. POSICIÓN: terrizo
8. LATITUD DE ACERADO(m):
9. LESIONES GRAVES:
 - Raíces visibles con síntomas de espiralización
 - Maderas vistas por cortes de poda.

- No presenta alteraciones significativas
10. ESTADO GENERAL:
 - Es un ejemplar adulto sin lesiones relevantes, su estado es normal.
11. OBSERVACIONES:
 - Interferencia ineludible de la posición arbolada con la obra de construcción de la Línea 3 de Metro de Sevilla, Subtramo II.

Imágenes del ejemplar con id 204

- La edad relativa, tamaño y porte del ejemplar, sumados al estrés que inevitablemente se provoca durante el trasplante, hacen considerarlo inviable.
 - El proyecto constructivo incluye la plantación de nuevos ejemplares, como compensación del total de arbolado afectado en este tramo.
