SOLICITUD DE APEO DE ARBOLADO (AP-155-2025) PARTE 1ª
MOTIVO: INCOMPATIBILIDAD CON OBRA

Código: AP-155-2025

Ubicación: Jardines Poeta Fdez de los Ríos y Victoria Kent

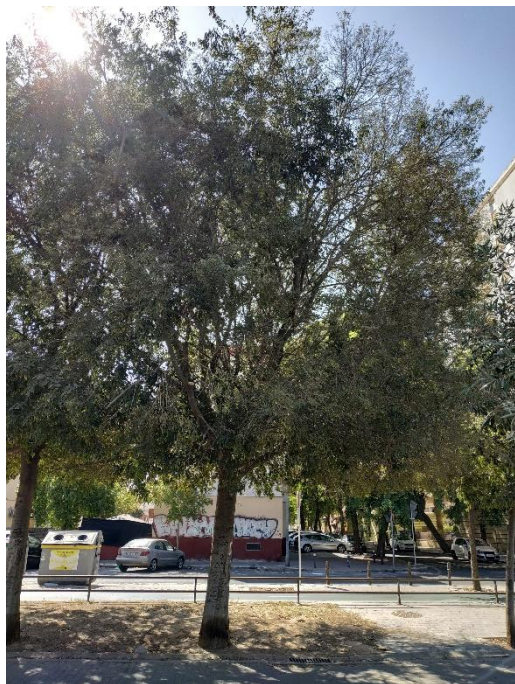
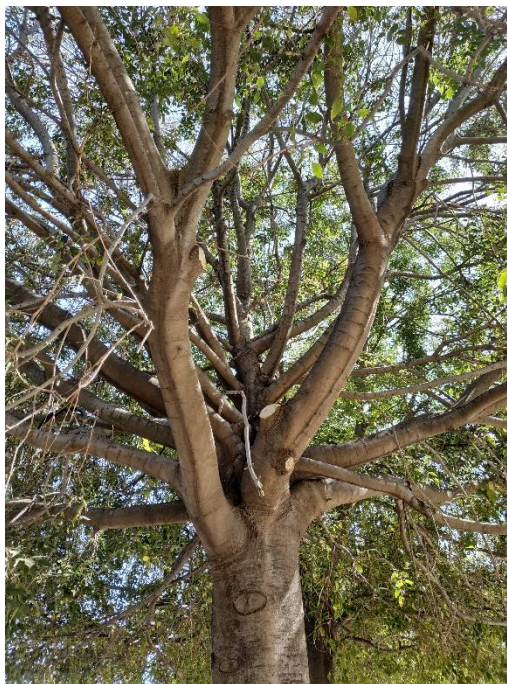
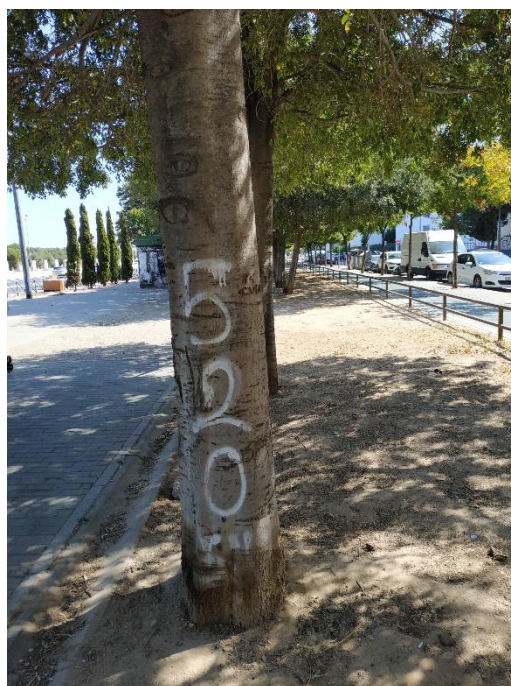
Imágenes del ejemplar con id 174

6. ALTURA (m): 9
7. POSICIÓN: terrizo
8. LATITUD DE ACERADO(m):
9. LESIONES GRAVES:
 - Maderas vistas por cortes de poda y presencia de ramillas secas.
 - No presenta alteraciones significativas

10. ESTADO GENERAL:
 - Es un ejemplar adulto sin lesiones relevantes, su estado es normal.
11. OBSERVACIONES:
 - Interferencia ineludible de la posición arbolada con la obra de construcción de la Línea 3 de Metro de Sevilla, Subtramo II.

- Los daños que pueden generarse a nivel radicular dada la interferencia de la posición con las obras previstas, tienen capacidad de mermar de forma inmediata la estabilidad del ejemplar, incluso su permanencia.

- La edad relativa, tamaño y porte del ejemplar, sumados al estrés que inevitablemente se provoca durante el trasplante, hacen considerarlo inviable.
 - El proyecto constructivo incluye la plantación de nuevos ejemplares, como compensación del total de arbolado afectado en este tramo.
