SOLICITUD DE APEO DE ARBOLADO (AP-158-2025) PARTE 1ª
MOTIVO: INCOMPATIBILIDAD CON OBRA

Código: AP-158-2025

Ubicación: Jardines Poeta Fdez de los Ríos y Victoria Kent

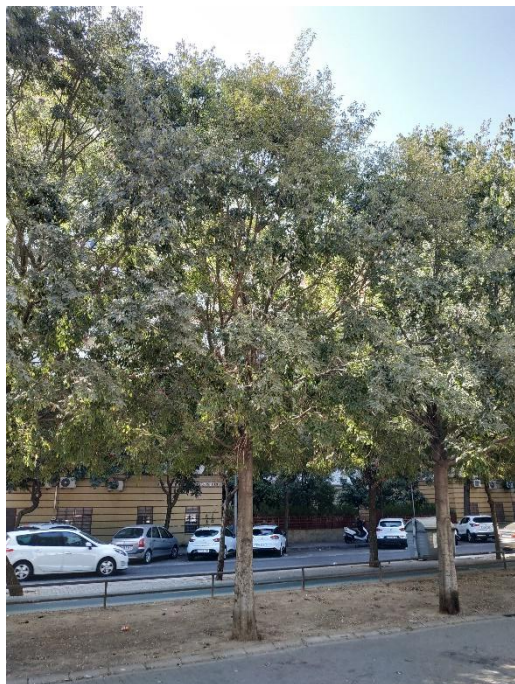
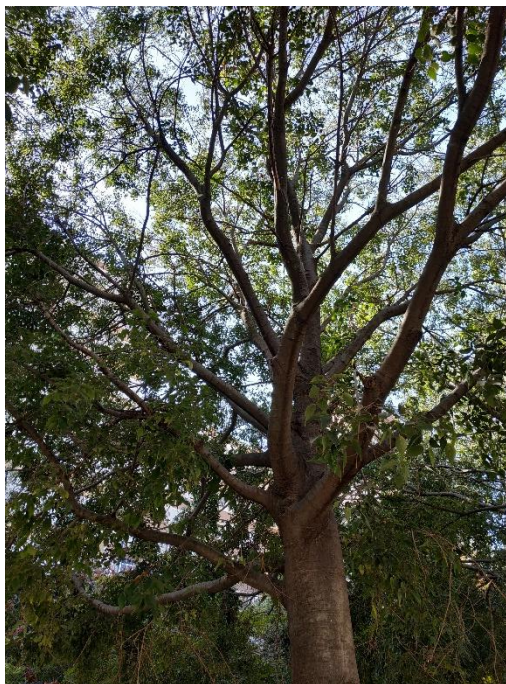
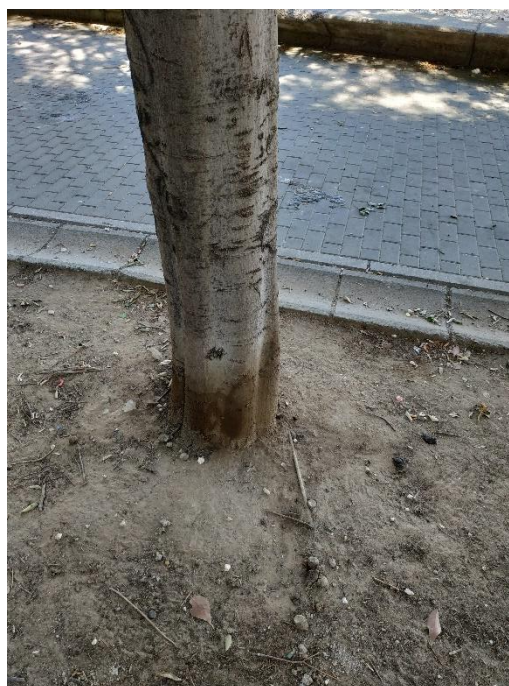
12. FOTOGRAFÍAS DEL EJEMPLAR:

6. ALTURA (m): 9
7. POSICIÓN: terrizo
8. LATITUD DE ACERADO(m):
9. LESIONES GRAVES:
 - Raíces visibles. Maderas vistas por cortes de poda y presencia de ramillas secas

- No presenta alteraciones significativas
10. ESTADO GENERAL:
 - Es un ejemplar adulto sin lesiones relevantes, su estado es normal.
11. OBSERVACIONES:
 - Interferencia ineludible de la posición arbolada con la obra de construcción de la Línea 3 de Metro de Sevilla, Subtramo II.

- Los daños que pueden generarse a nivel radicular dada la interferencia de la posición con las obras previstas, tienen capacidad de mermar de forma inmediata la estabilidad del ejemplar, incluso su permanencia.

- La edad relativa, tamaño y porte del ejemplar, sumados al estrés que inevitablemente se provoca durante el trasplante, hacen considerarlo inviable.
 - El proyecto constructivo incluye la plantación de nuevos ejemplares, como compensación del total de arbolado afectado en este tramo.

Imágenes del ejemplar con id 155
