**Expediente: 59/2025**

SOLICITUD DE APEO DE ARBOLADO (AP-160-2025) PARTE 1ª  
MOTIVO: INCOMPATIBILIDAD CON OBRA

Código: AP-160-2025

Ubicación: Jardines Poeta Fdez de los Ríos y Victoria Kent

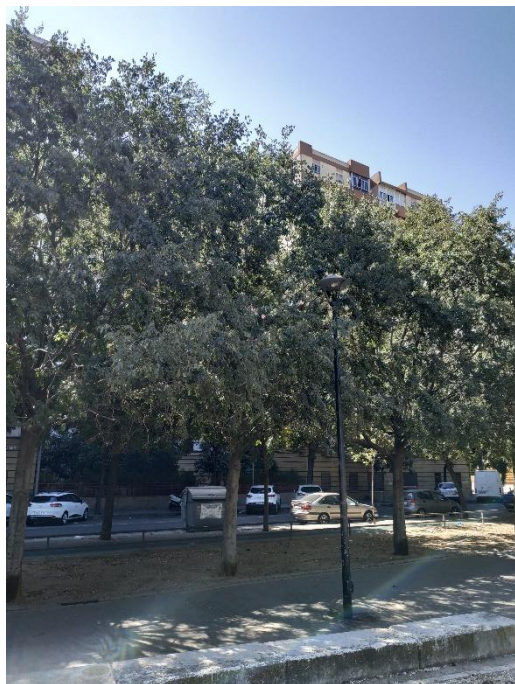
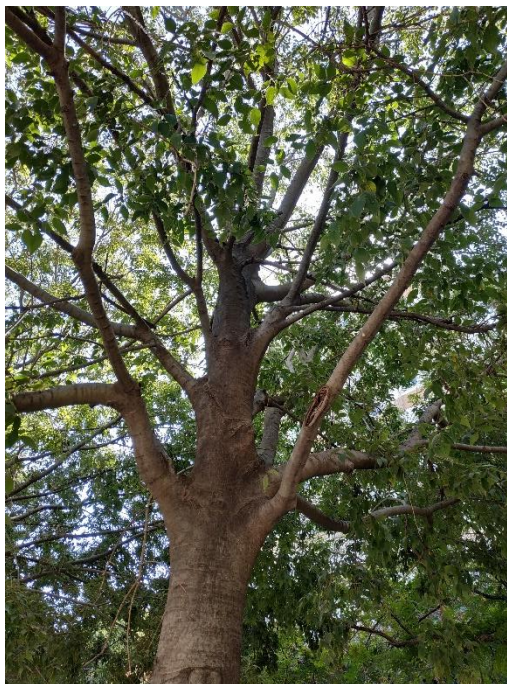
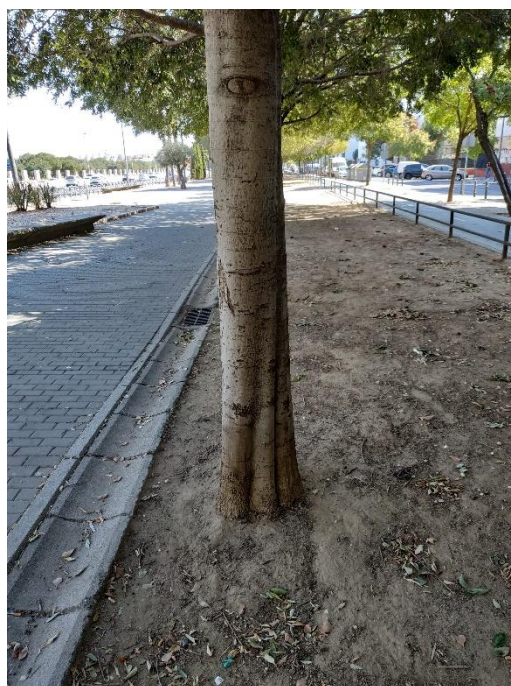
**12. FOTOGRAFÍAS DEL EJEMPLAR:**

6. ALTURA (m): 9
7. POSICIÓN: terrizo
8. LATITUD DE ACERADO(m):
9. LESIONES GRAVES:
  - Maderas vistas por cortes de poda y presencia de ramillas secas
  - No presenta alteraciones significativas

10. ESTADO GENERAL:
  - Es un ejemplar adulto sin lesiones relevantes, su estado es normal.
11. OBSERVACIONES:
  - Interferencia ineludible de la posición arbolada con la obra de construcción de la Línea 3 de Metro de Sevilla, Subtramo II.

- Los daños que pueden generarse a nivel radicular dada la interferencia de la posición con las obras previstas, tienen capacidad de mermar de forma inmediata la estabilidad del ejemplar, incluso su permanencia.

- La edad relativa, tamaño y porte del ejemplar, sumados al estrés que inevitablemente se provoca durante el trasplante, hacen considerarlo inviable.

*Imágenes del ejemplar con id 147*

- El proyecto constructivo incluye la plantación de nuevos ejemplares, como compensación del total de arbolado afectado en este tramo.
