SOLICITUD DE APEO DE ARBOLADO (AP-161-2025) PARTE 1ª
MOTIVO: INCOMPATIBILIDAD CON OBRA

Código: AP-161-2025

Ubicación: Jardines Poeta Fdez de los Ríos y Victoria Kent

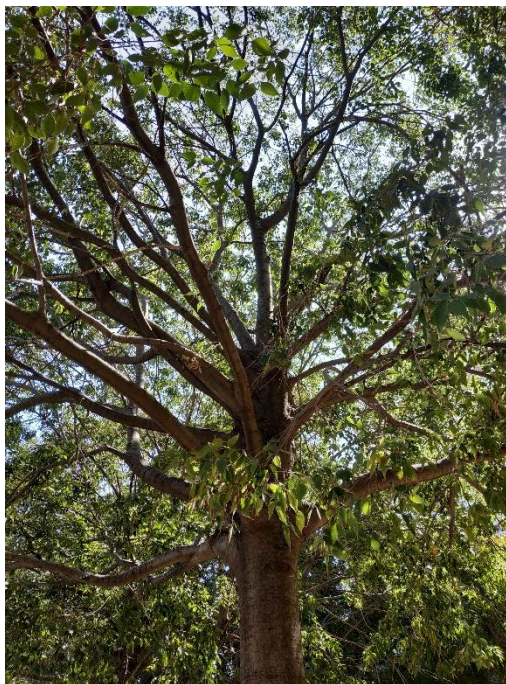
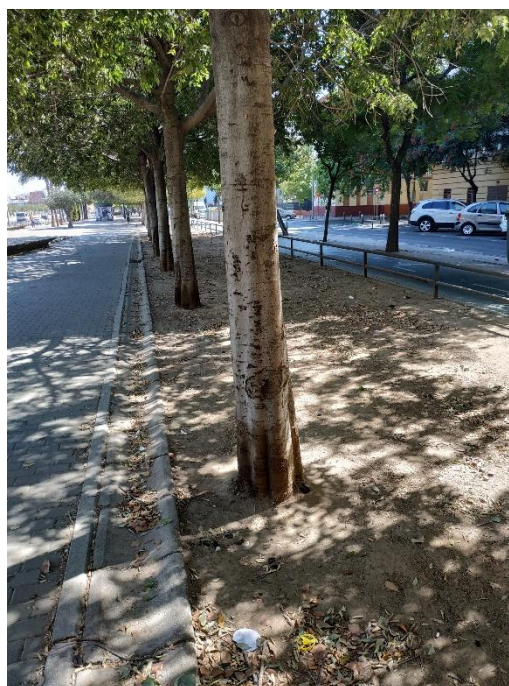
12. FOTOGRAFÍAS DEL EJEMPLAR:

6. ALTURA (m): 9
7. POSICIÓN: terrizo
8. LATITUD DE ACERADO(m):
9. LESIONES GRAVES:
 - Herida en tronco y maderas vistas por cortes de poda
 - No presenta alteraciones significativas

10. ESTADO GENERAL:
 - Es un ejemplar adulto sin lesiones relevantes, su estado es normal.
11. OBSERVACIONES:
 - Interferencia ineludible de la posición arbolada con la obra de construcción de la Línea 3 de Metro de Sevilla, Subtramo II.

- Los daños que pueden generarse a nivel radicular dada la interferencia de la posición con las obras previstas, tienen capacidad de mermar de forma inmediata la estabilidad del ejemplar, incluso su permanencia.

Imágenes del ejemplar con id 144

- La edad relativa, tamaño y porte del ejemplar, sumados al estrés que inevitablemente se provoca durante el trasplante, hacen considerarlo inviable.
 - El proyecto constructivo incluye la plantación de nuevos ejemplares, como compensación del total de arbolado afectado en este tramo.
