**Expediente: 59/2025**

SOLICITUD DE APEO DE ARBOLADO (AP-171-2025) PARTE 1ª  
MOTIVO: INCOMPATIBILIDAD CON OBRA

Código: AP-171-2025

Ubicación: Jardines Poeta Fdez de los Ríos y Victoria Kent

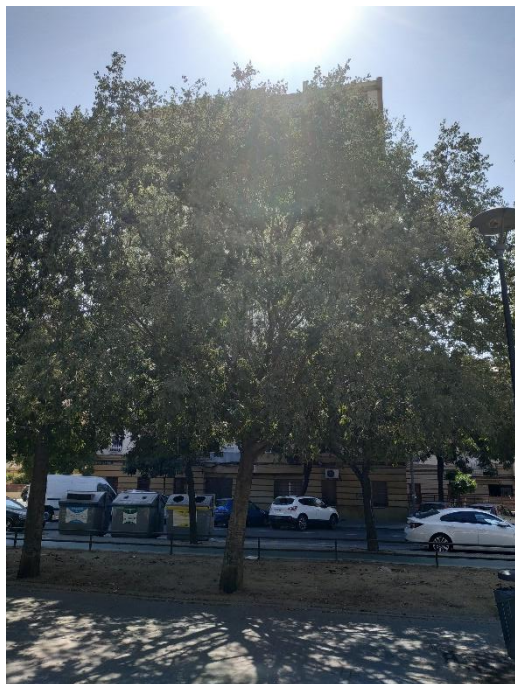
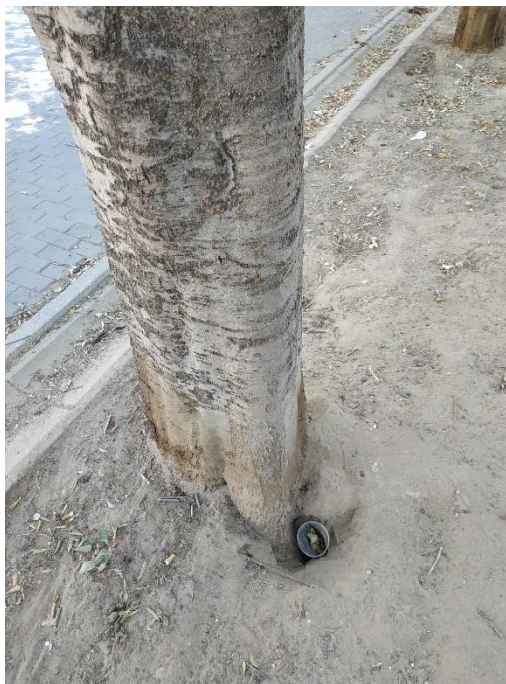
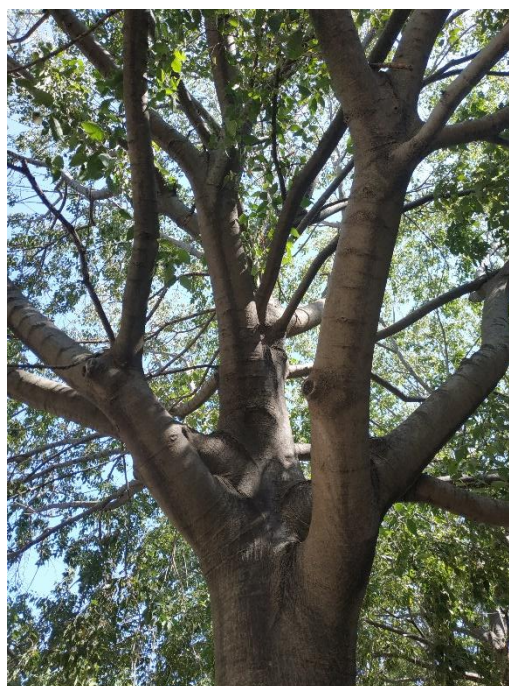
**12. FOTOGRAFÍAS DEL EJEMPLAR:**

6. ALTURA (m): 9
7. POSICIÓN: terrizo ALCORQUE:
8. LATITUD DE ACERADO(m):
9. LESIONES GRAVES:
  - Cavidad en suelo junto a la base
10. ESTADO GENERAL:
  - Es un ejemplar adulto sin lesiones relevantes, su estado es normal.

11. OBSERVACIONES:
  - Interferencia ineludible de la posición arbolada con la obra de construcción de la Línea 3 de Metro de Sevilla, Subtramo II.
  - Los daños que pueden generarse a nivel radicular dada la interferencia de la posición con las obras previstas, tienen capacidad de mermar de forma inmediata la estabilidad del ejemplar, incluso su permanencia.

- La edad relativa, tamaño y porte del ejemplar, sumados al estrés que inevitablemente se provoca durante el trasplante, hacen considerarlo inviable.

*Imágenes del ejemplar con id 123215*
