SOLICITUD DE APEO DE ARBOLADO (AP-195-2025) PARTE 1ª
MOTIVO: INCOMPATIBILIDAD CON OBRA

Código: AP-195-2025

Ubicación: Calle Poeta Fernando de los Ríos

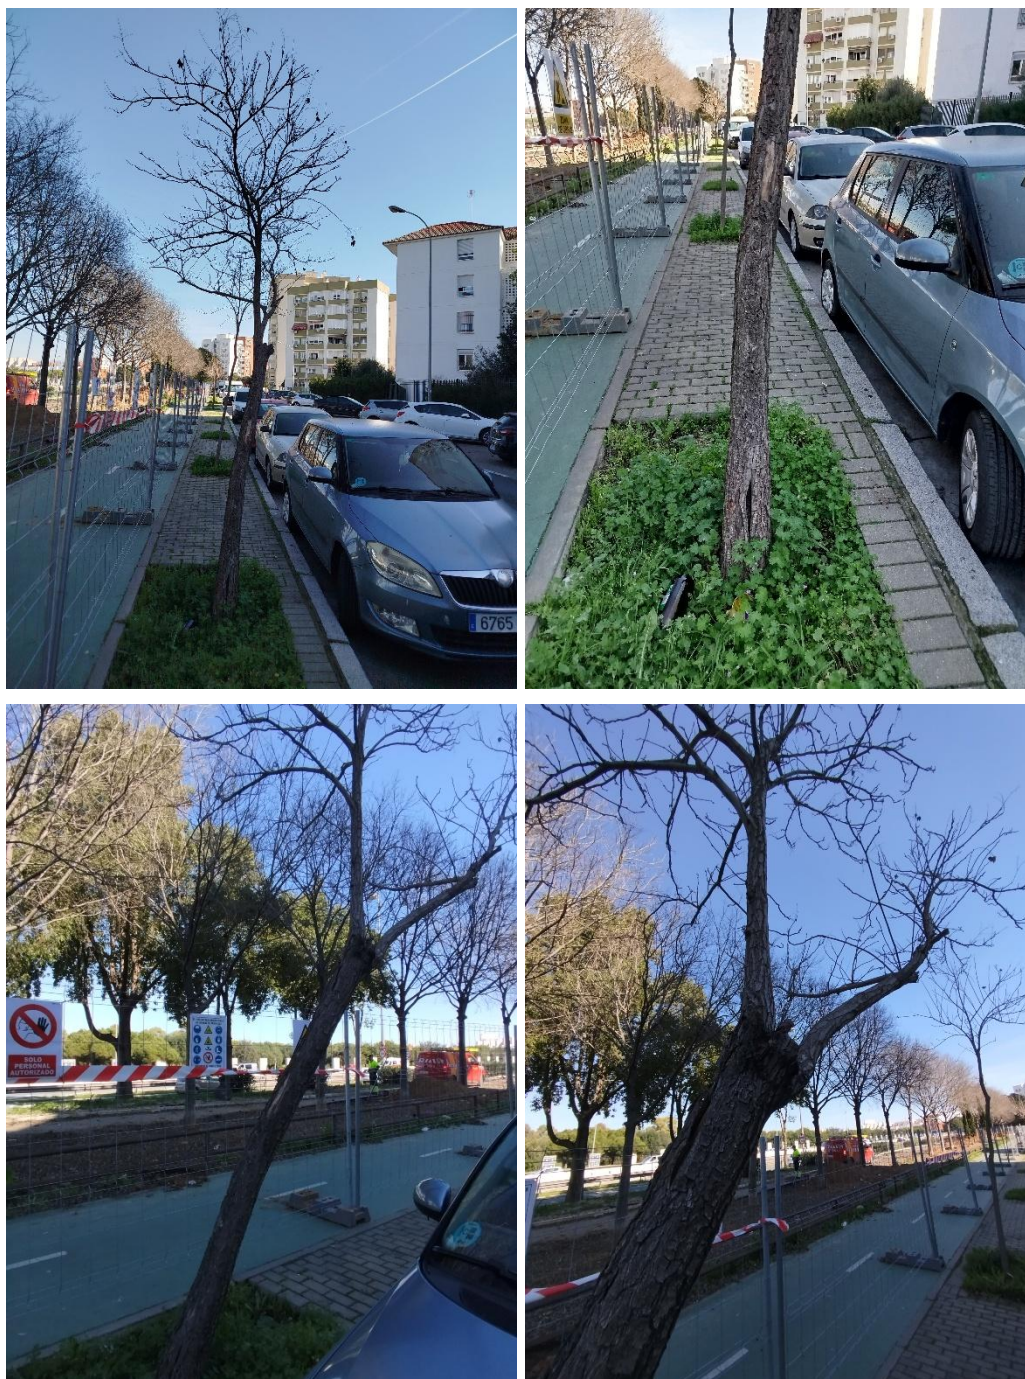
12. FOTOGRAFÍAS DEL EJEMPLAR:

6. ALTURA (m): 4
7. POSICIÓN: Alcorque ALCORQUE: 200x110
8. LATITUD DE ACERADO(m): 1,60
9. LESIONES GRAVES:
 - Inclinación de 24°.
 - Heridas en base y tronco con duramen visible.

- Desgarro por rotura de cimal con cavidad
10. ESTADO GENERAL:
 - Es un ejemplar alterado con lesiones relevantes.
11. OBSERVACIONES:
 - Interferencia ineludible de la posición arbolada con la obra de construcción de la Línea 3 de Metro de Sevilla, Subtramo II.

Imágenes del ejemplar con id 125406

- Los daños que pueden generarse a nivel radicular dada la interferencia de la posición con las obras previstas, tienen capacidad de mermar de forma inmediata la estabilidad del ejemplar, incluso su permanencia.

- Las alteraciones en tronco y copa, baja vitalidad, y porte del ejemplar hacen considerar inviable su trasplante.
 - El proyecto constructivo incluye la plantación de nuevos ejemplares, como compensación del total de arbolado afectado en este tramo.
