SOLICITUD DE APEO DE ARBOLADO (AP-197-2025) PARTE 1ª
MOTIVO: INCOMPATIBILIDAD CON OBRA

Código: AP-197-2025

Ubicación: Calle Poeta Fernando de los Ríos

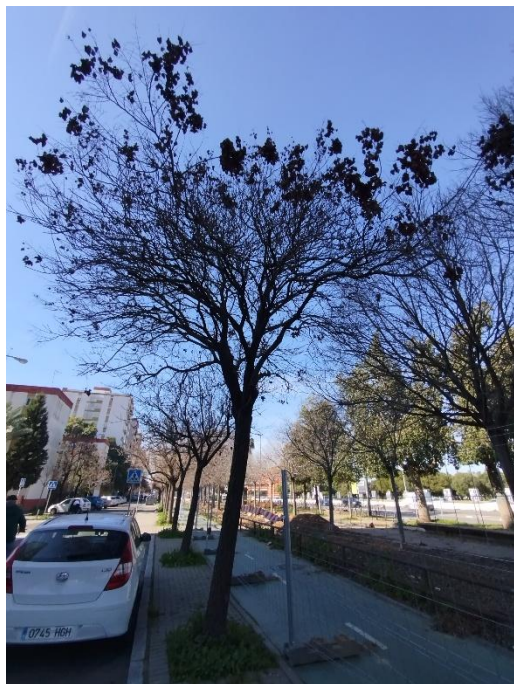
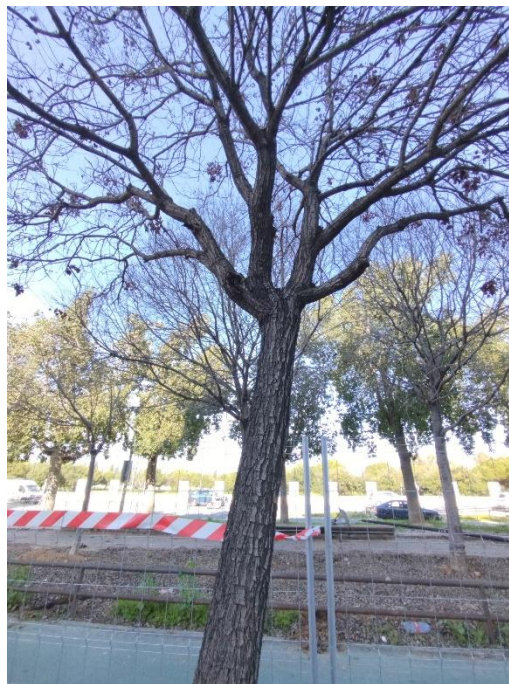
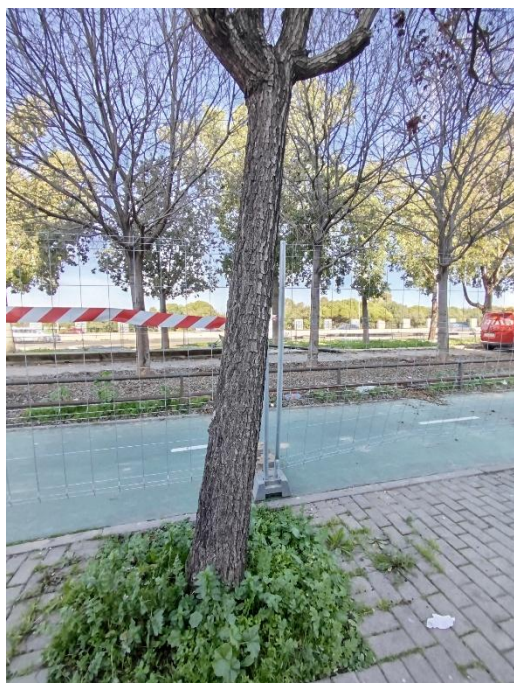
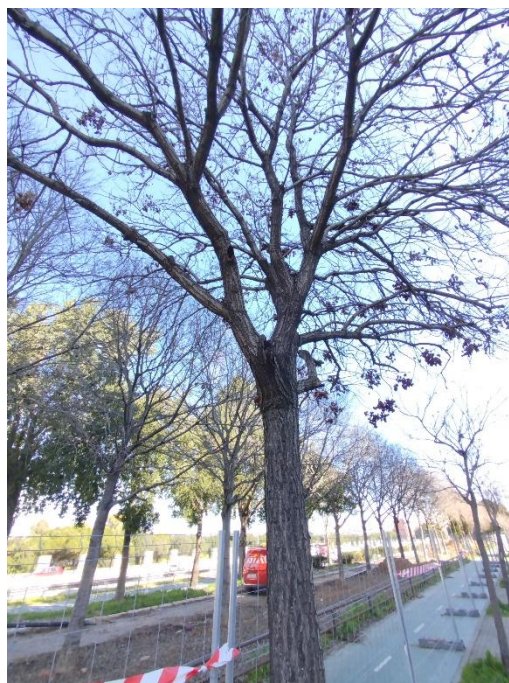
Imágenes del ejemplar con id 125403

6. ALTURA (m): 6
7. POSICIÓN: Alcorque ALCORQUE: 110x120 cm
8. LATITUD DE ACERADO(m): 1,60
9. LESIONES GRAVES:
 - Desgarro por rotura de rama con cavidad en copa.

10. ESTADO GENERAL:
 - Alterado
 - Es un ejemplar adulto en estado fisiológico es normal. Además de la lesión citada, presenta codominancias con corteza incluida en cruz y copa

11. OBSERVACIONES:
 - Interferencia ineludible de la posición arbolada con la obra de construcción de la Línea 3 de Metro de Sevilla, Subtramo II.
 - Los daños que pueden generarse a nivel radicular dada la interferencia de la posición con las obras previstas, tienen capacidad de mermar de forma inmediata la estabilidad del ejemplar, incluso su permanencia.

- La edad relativa, tamaño y porte del ejemplar, sumados al estrés que inevitablemente se provoca durante el trasplante, hacen considerarlo inviable.
 - El proyecto constructivo incluye la plantación de nuevos ejemplares, como compensación del total de arbolado afectado en este tramo.
