SOLICITUD DE APEO DE ARBOLADO (AP-200-2025) PARTE 1ª
MOTIVO: INCOMPATIBILIDAD CON OBRA

Código: AP-200-2025

Ubicación: Calle Poeta Fernando de los Ríos

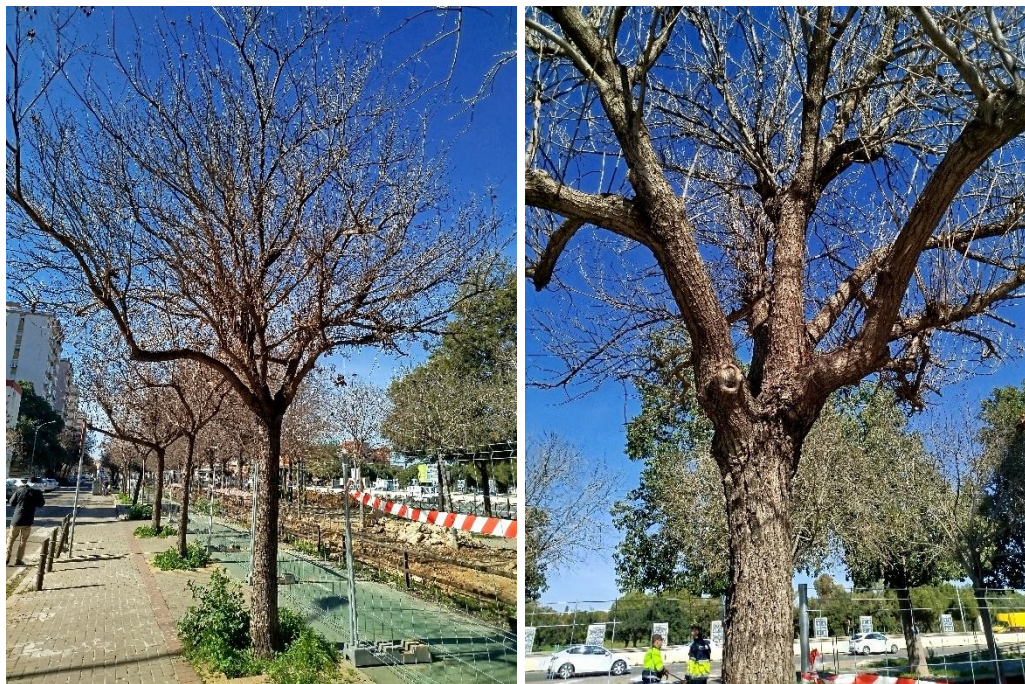
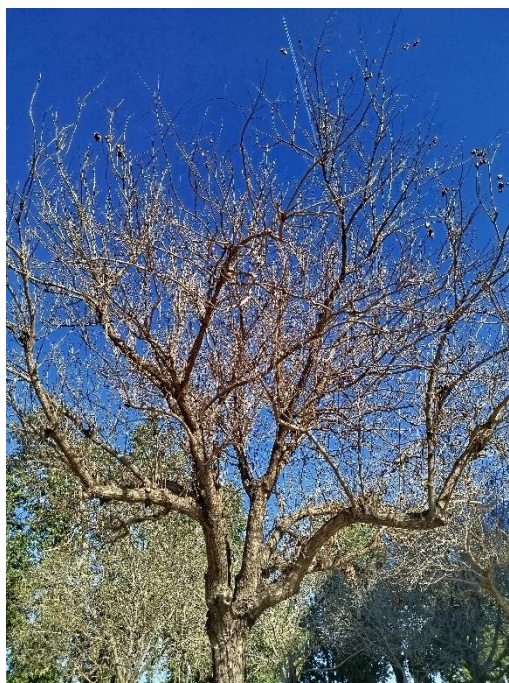
12. FOTOGRAFÍAS DEL EJEMPLAR:

6. ALTURA (m): 5
7. POSICIÓN: Alcorque ALCORQUE: 110x120 cm
8. LATITUD DE ACERADO(m): 1,60
9. LESIONES GRAVES:
 - No presenta alteraciones significativas
10. ESTADO GENERAL:

- Es un ejemplar adulto sin lesiones relevantes, su estado es normal.
11. OBSERVACIONES:
 - Interferencia ineludible de la posición arbolada con la obra de construcción de la Línea 3 de Metro de Sevilla, Subtramo II.

Imágenes del ejemplar con id 125401

- Los daños que pueden generarse a nivel radicular dada la interferencia de la posición con las obras previstas, tienen capacidad de mermar de forma inmediata la estabilidad del ejemplar, incluso su permanencia.

- La edad relativa, tamaño y porte del ejemplar, sumados al estrés que inevitablemente se provoca durante el trasplante, hacen considerarlo inviable.
 - El proyecto constructivo incluye la plantación de nuevos ejemplares, como compensación del total de arbolado afectado en este tramo.
