SOLICITUD DE APEO DE ARBOLADO (AP-201-2025) PARTE 1ª
MOTIVO: INCOMPATIBILIDAD CON OBRA

Código: AP-201-2025

Ubicación: Calle Poeta Fernando de los Ríos

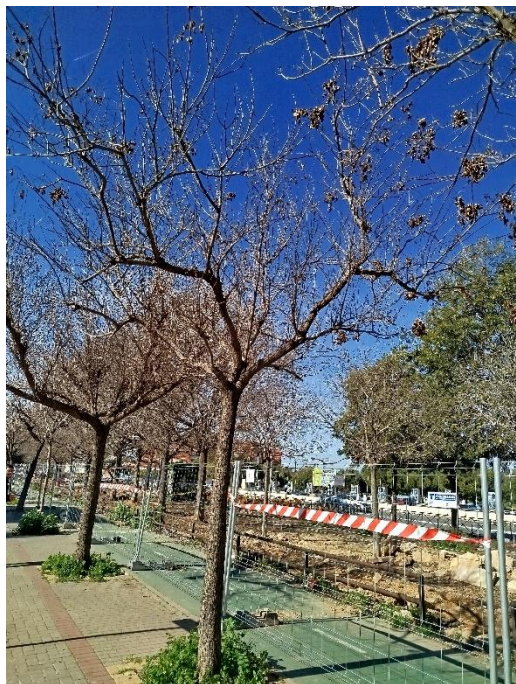
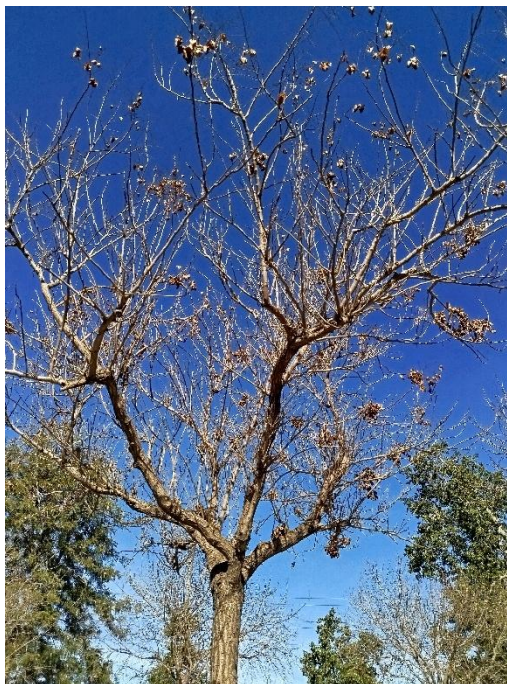
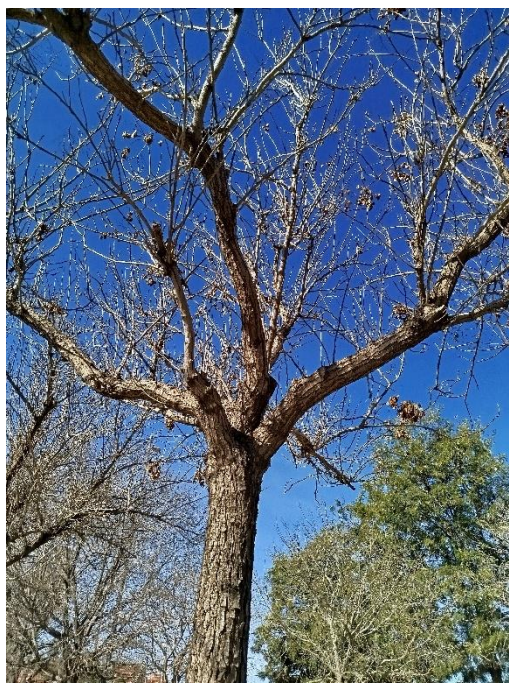
Imágenes del ejemplar con id 123485

6. ALTURA (m): 5
7. POSICIÓN: Alcorque ALCORQUE: 110x120 cm
8. LATITUD DE ACERADO(m): 1,60
9. LESIONES GRAVES:
 - No presenta alteraciones significativas
10. ESTADO GENERAL:

- Es un ejemplar adulto sin lesiones relevantes, su estado es normal.
11. OBSERVACIONES:
 - Interferencia ineludible de la posición arbolada con la obra de construcción de la Línea 3 de Metro de Sevilla, Subtramo II.

- Los daños que pueden generarse a nivel radicular dada la interferencia de la posición con las obras previstas, tienen capacidad de mermar de forma inmediata la estabilidad del ejemplar, incluso su permanencia.

- La edad relativa, características de la especie, tamaño y porte del ejemplar, sumados al estrés que inevitablemente se provoca durante el trasplante, hacen considerarlo inviable.
