SOLICITUD DE APEO DE ARBOLADO (AP-205-2025) PARTE 1ª
MOTIVO: INCOMPATIBILIDAD CON OBRA

Código: AP-205-2025

Ubicación: Calle Poeta Fernando de los Ríos

SOLICITUD DE APEO DE ARBOLADO (AP-205-2025) PARTE 2ª

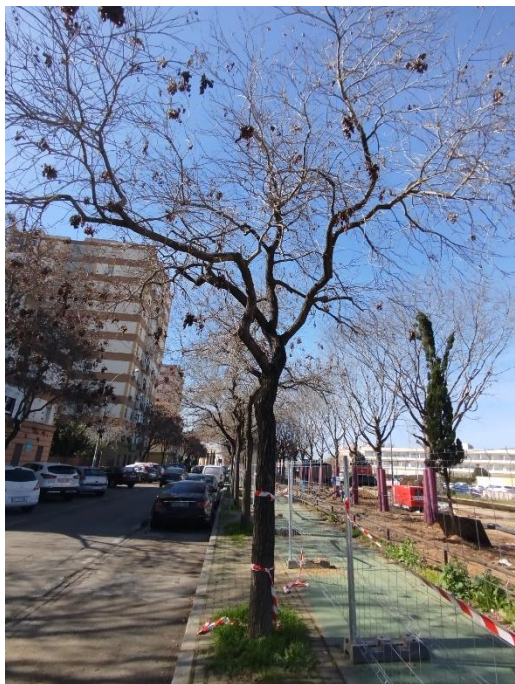
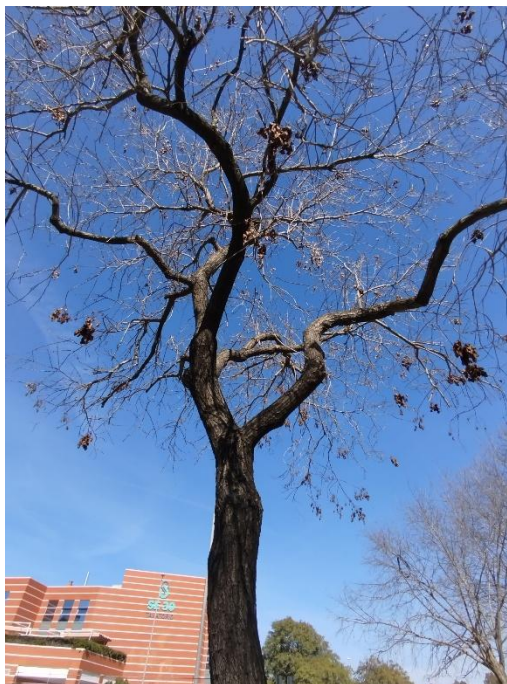
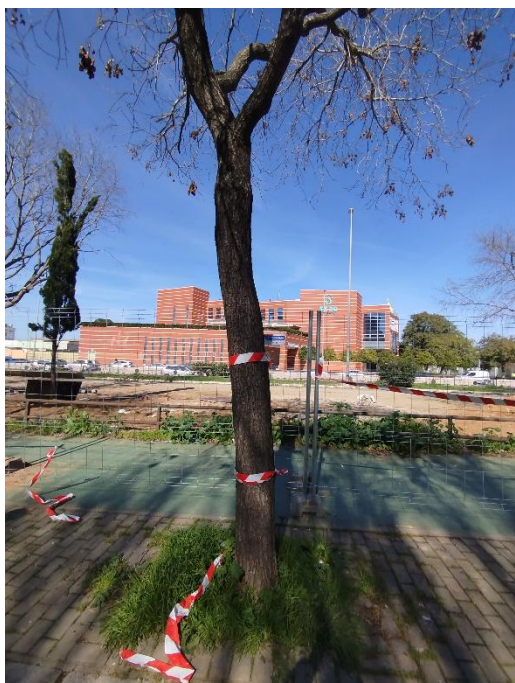
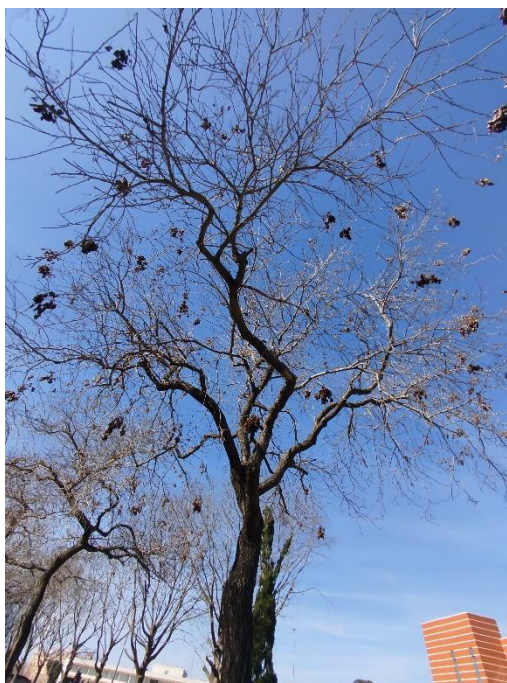
Imágenes del ejemplar con id 123427

6. ALTURA (m): 7
7. POSICIÓN: Alcorque ALCORQUE:
8. LATITUD DE ACERADO(m):
9. LESIONES GRAVES:
 - Cavidades por cortes de poda
10. ESTADO GENERAL:
 - Es un ejemplar adulto sin lesiones relevantes, su estado es normal.

11. OBSERVACIONES:
 - Interferencia ineludible de la posición arbolada con la obra de construcción de la Línea 3 de Metro de Sevilla, Subtramo II.
 - Los daños que pueden generarse a nivel radicular dada la interferencia de la posición con las obras previstas, tienen capacidad de mermar de forma inmediata la estabilidad del ejemplar, incluso su permanencia.

- La edad relativa, tamaño y porte del ejemplar, sumados al estrés que inevitablemente se provoca durante el trasplante, hacen considerarlo inviable.
 - El proyecto constructivo incluye la plantación de nuevos ejemplares, como compensación del total de arbolado afectado en este tramo.
