SOLICITUD DE APEO DE ARBOLADO (AP-210-2025) PARTE 1ª
MOTIVO: INCOMPATIBILIDAD CON OBRA

Código: AP-210-2025

Ubicación: Calle Poeta Fernando de los Ríos

SOLICITUD DE APEO DE ARBOLADO (AP-210-2025) PARTE 2ª

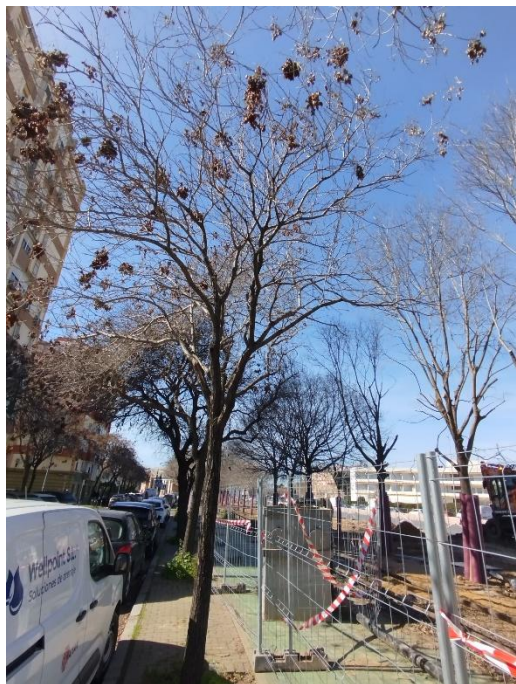
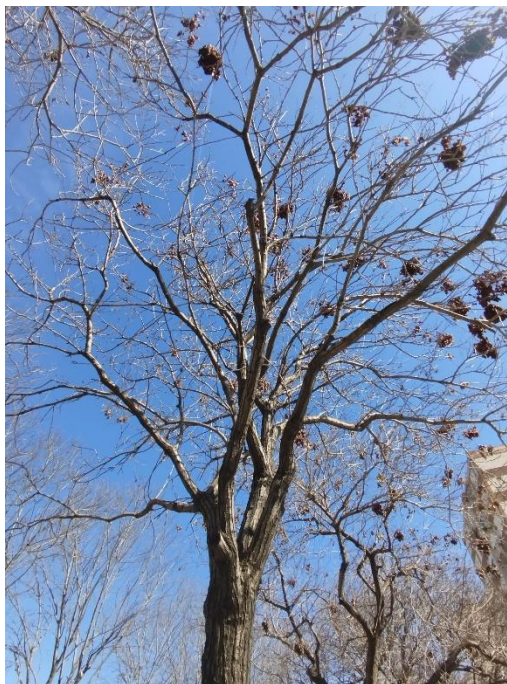
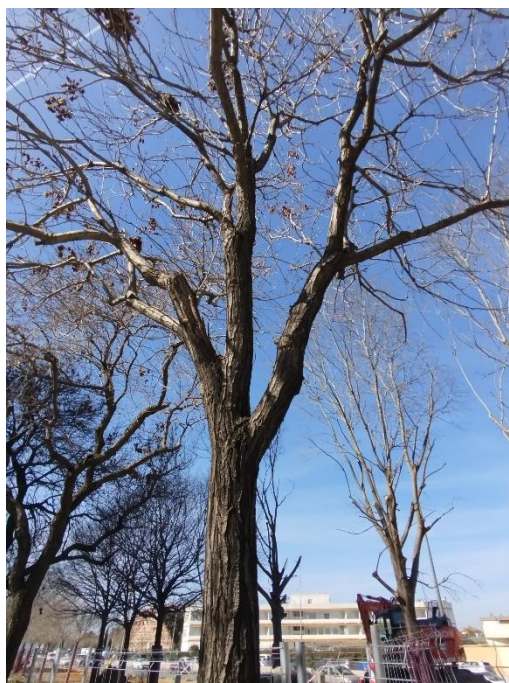
Imágenes del ejemplar con id 123303

6. ALTURA (m): 6
7. POSICIÓN: Alcorque ALCORQUE: 120x110
8. LATITUD DE ACERADO(m): 1,6
9. LESIONES GRAVES:
 - Sin lesiones significativas
10. ESTADO GENERAL:

- Es un ejemplar adulto sin lesiones relevantes, más allá de desgarros por pequeñas roturas y maderas vistas por cortes de poda. Su estado es normal.
11. OBSERVACIONES:

- Interferencia ineludible de la posición arbolada con la obra de construcción de la Línea 3 de Metro de Sevilla, Subtramo II.
 - Los daños que pueden generarse a nivel radicular dada la interferencia de la posición con las obras previstas, tienen capacidad de mermar de forma inmediata la estabilidad del ejemplar, incluso su permanencia.

- La edad relativa, características de la especie, tamaño y porte del ejemplar, sumados al estrés que inevitablemente se provoca durante el trasplante, hacen considerarlo inviable.

- El proyecto constructivo incluye la plantación de nuevos ejemplares, como compensación del total de arbolado afectado en este tramo.
