**Expediente: 60/2025**

SOLICITUD DE APEO DE ARBOLADO (AP-216-2025) PARTE 1ª  
MOTIVO: INCOMPATIBILIDAD CON OBRA

Código: AP-216-2025  
Ubicación: Parque el Torrejón

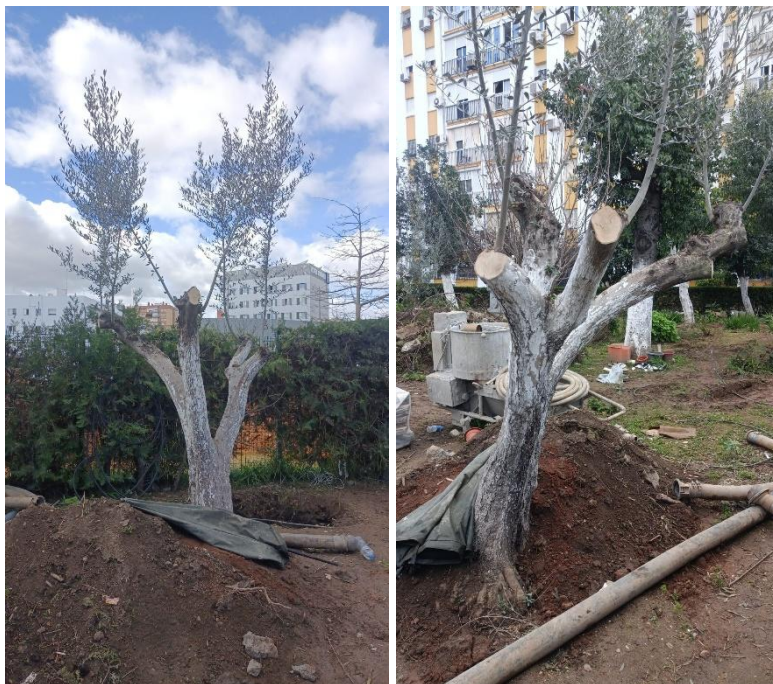
**12. FOTOGRAFÍAS DEL EJEMPLAR:**

8. LATITUD DE ACERADO(m):
9. LESIONES GRAVES:
  - Heridas por poda de reducción
10. ESTADO GENERAL:
  - Es un ejemplar adulto con grandes heridas por corte de cimales.

11. OBSERVACIONES:
  - Interferencia ineludible de la posición arbolada con la obra de construcción de la Línea 3 de Metro de Sevilla, Subtramo II.
  - Los daños que pueden generarse a nivel radicular dada la interferencia de la posición con las obras previstas, tienen capacidad de mermar de forma inmediata la estabilidad del ejemplar, incluso su permanencia.

*Imágenes del ejemplar con id 133280*

- Las alteraciones en copa del ejemplar hacen considerar inviable su trasplante.
  - El proyecto constructivo incluye la plantación de nuevos ejemplares, como compensación del total de arbolado afectado en este tramo.
