**Expediente: 60/2025**

SOLICITUD DE APEO DE ARBOLADO (AP-219-2025) PARTE 1ª  
MOTIVO: INCOMPATIBILIDAD CON OBRA

Código: AP-219-2025

Ubicación: Parque el Torrejón

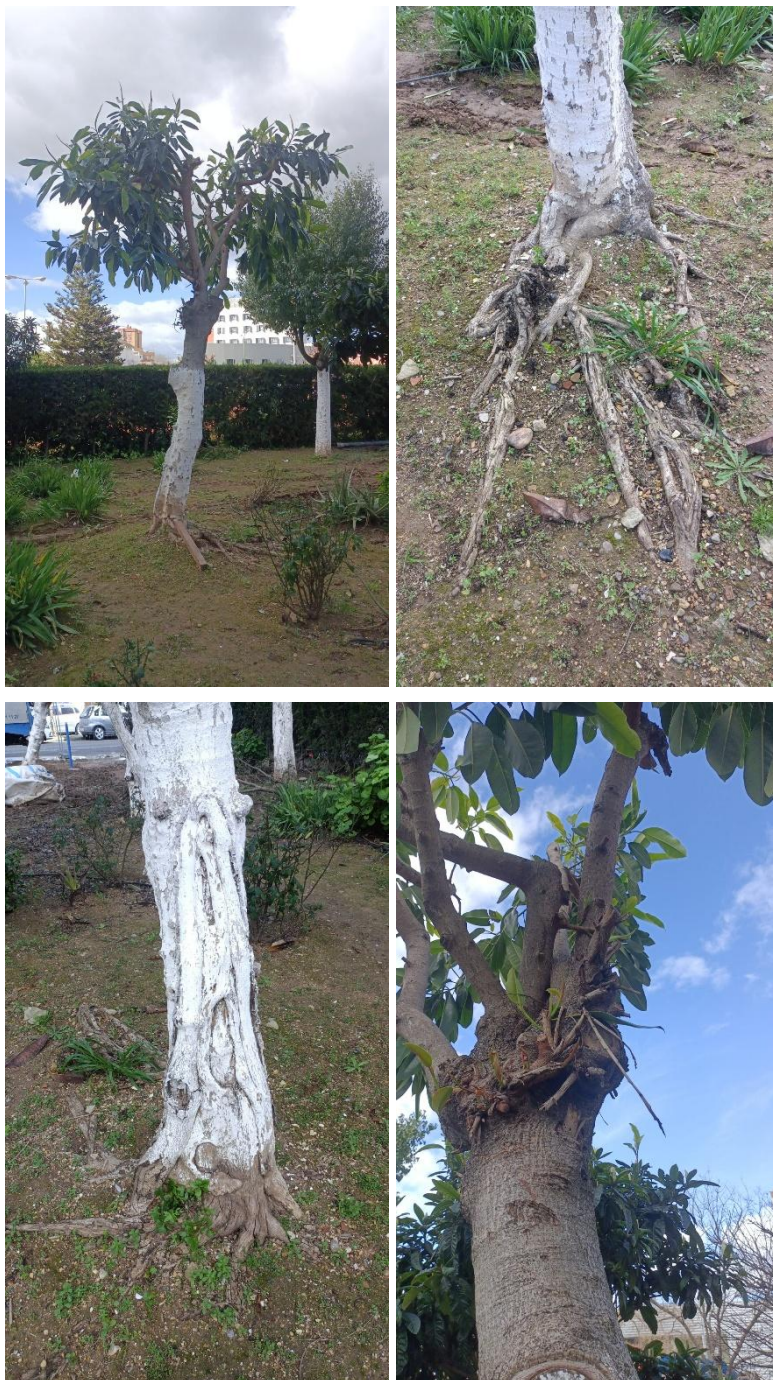
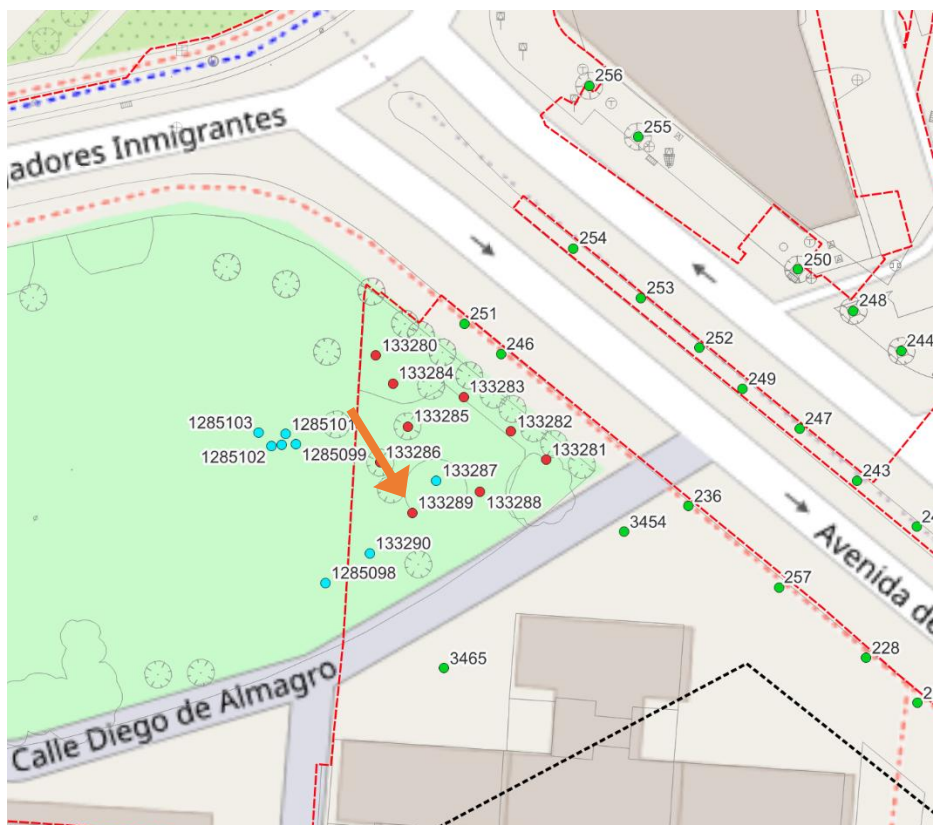
**12. FOTOGRAFÍAS DEL EJEMPLAR:**

8. LATITUD DE ACERADO(m):
9. LESIONES GRAVES:
  - Copa reducida por reducciones periódicos. Heridas por cortes de poda, en tronco y en raíces mecánicas
10. ESTADO GENERAL:

- Ejemplar con alteraciones significativas. Presenta heridas en tronco y raíces mecánicas, así como en copa por podas de reducción de copa periódicas. Actualmente posee una copa muy reducida y desestructurada

*Imágenes del ejemplar con id 133289*

11. OBSERVACIONES:
  - Interferencia ineludible de la posición arbolada con la obra de construcción de la Línea 3 de Metro de Sevilla, Subtramo II.
  - Los daños que pueden generarse a nivel radicular dada la interferencia de la posición con las obras previstas, tienen capacidad de mermar de forma inmediata la estabilidad del ejemplar, incluso su permanencia.

- Las alteraciones en tronco y copa, baja vitalidad, tamaño y porte del ejemplar hacen considerar inviable su trasplante.
  - El proyecto constructivo incluye la plantación de nuevos ejemplares, como compensación del total de arbolado afectado en este tramo.
