AP-194-2025 a AP-233-2025
AP-222-2025
CAF

SOLICITUD DE APEO DE ARBOLADO (AP-222-2025) PARTE 1ª
MOTIVO: INCOMPATIBILIDAD CON OBRA

Código: AP-222-2025

Ubicación: Parque el Torrejón

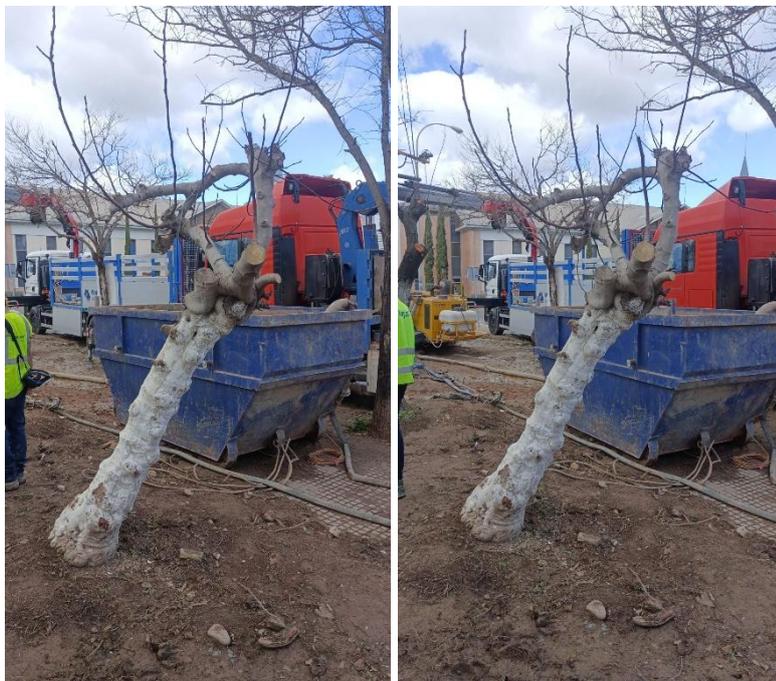
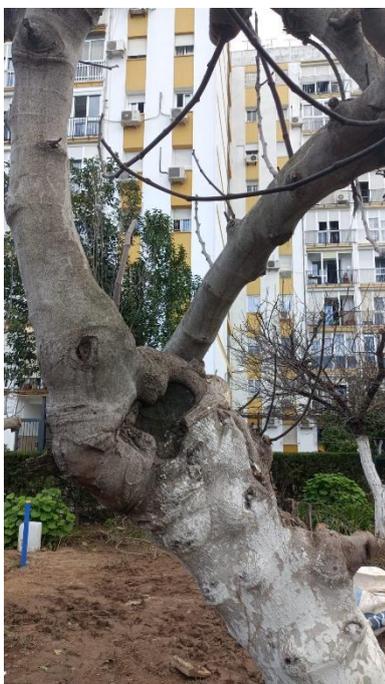
Imágenes del ejemplar con id 133282

8. LATITUD DE ACERADO(m):
9. LESIONES GRAVES:
 - Ejemplar desmochado.
 - Inclinación de 20°
10. ESTADO GENERAL:
 - Es un ejemplar alterado con lesiones relevantes.

11. OBSERVACIONES:
 - Interferencia ineludible de la posición arbolada con la obra de construcción de la Línea 3 de Metro de Sevilla, Subtramo II.
 - Los daños que pueden generarse a nivel radicular dada la interferencia de la posición con las obras previstas, tienen capacidad de mermar de forma inmediata

- Las alteraciones en tronco y copa, baja vitalidad, tamaño y porte del ejemplar hacen considerar inviable su trasplante.
 - El proyecto constructivo incluye la plantación de nuevos ejemplares, como compensación del total de arbolado afectado en este tramo.
