**Expediente: 59/2025**

SOLICITUD DE APEO DE ARBOLADO (AP-100-2025) PARTE 1ª  
MOTIVO: INCOMPATIBILIDAD CON OBRA

Código: AP-100-2025

Ubicación: Jardines Plaza Huerta Del Perejil

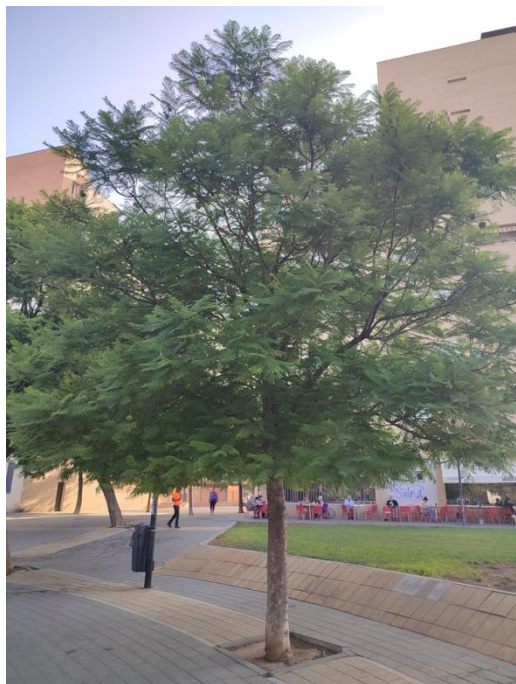
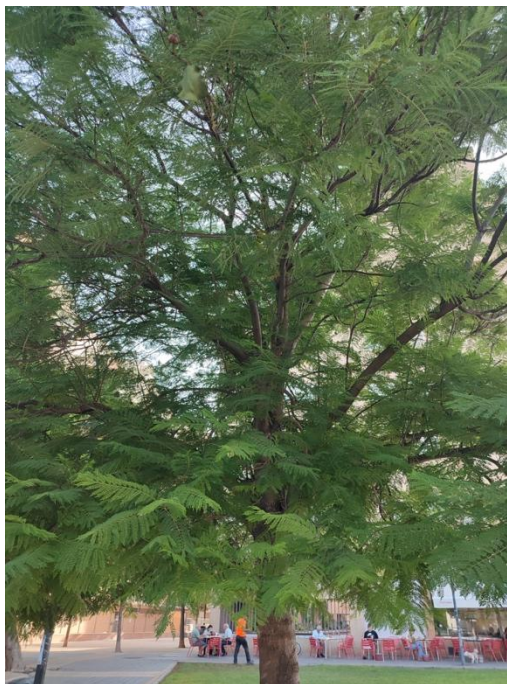
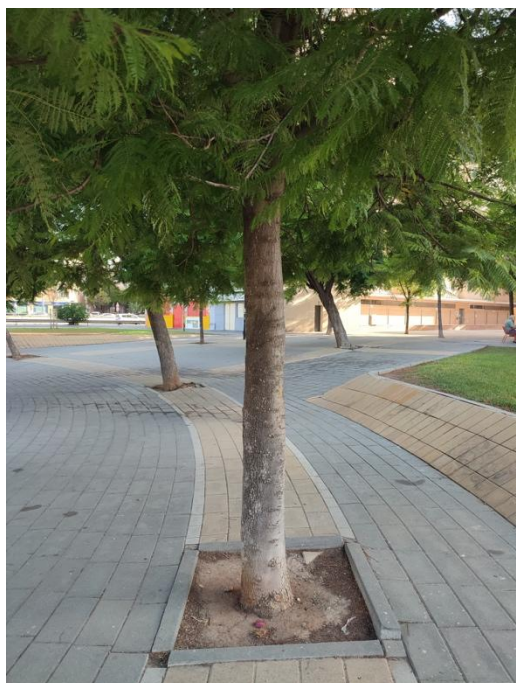
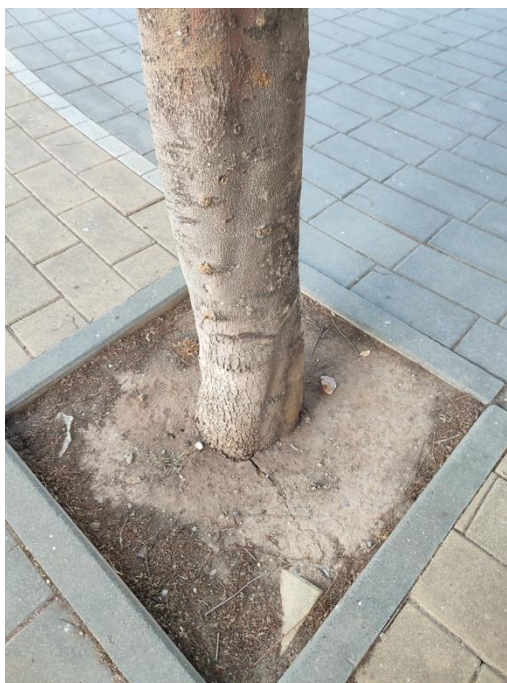
**12. FOTOGRAFÍAS DEL EJEMPLAR:**

1. FECHA: 03/02/2025
2. SITUACIÓN: Jardines Plaza Huerta Del Perejil
3. DISTRITO: Norte
4. ESPECIE: *Jacaranda mimosifolia*, ID: 40495
5. P.C. (c.m): 69
6. ALTURA (m): 8

7. POSICIÓN: Alcorque ALCORQUE: 1x1 m
8. LATITUD DE ACERADO(m):
9. LESIONES GRAVES:
  - No presenta alteraciones significativas.
10. ESTADO GENERAL:
  - Es un ejemplar adulto sin lesiones relevantes, su estado es normal.

11. OBSERVACIONES:
  - Interferencia ineludible de la posición arbolada con la obra de construcción de la Línea 3 de Metro de Sevilla, Subtramo II.
  - Los daños que pueden generarse a nivel radicular dada la interferencia de la posición con las obras previstas, tienen capacidad de mermar de forma inmediata la estabilidad del ejemplar, incluso su permanencia.

- La edad relativa, tamaño y porte del ejemplar, sumados al estrés que inevitablemente se provoca durante el trasplante, hacen considerarlo inviable.

*Imágenes del ejemplar con id 40495*

- El proyecto constructivo incluye la plantación de nuevos ejemplares, como compensación del total de arbolado afectado en este tramo.
