SOLICITUD DE APEO DE ARBOLADO (AP-227-2025) PARTE 1ª
MOTIVO: INCOMPATIBILIDAD CON OBRA

Código: AP-227-2025
Ubicación: Glorieta Berrocal

SOLICITUD DE APEO DE ARBOLADO (AP-227-2025) PARTE 2ª

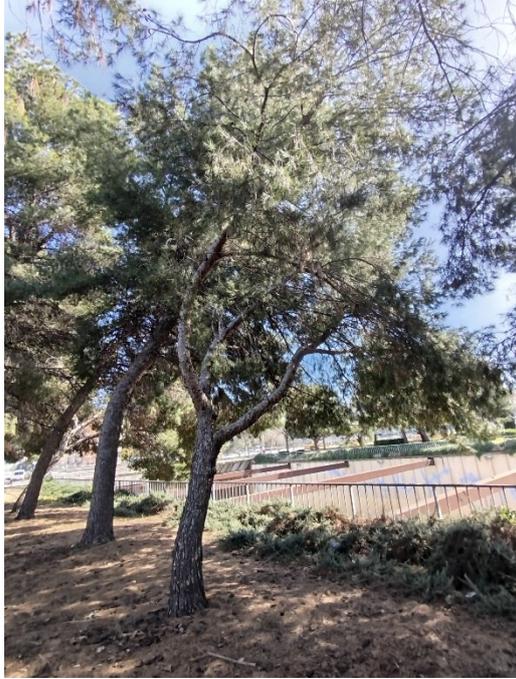
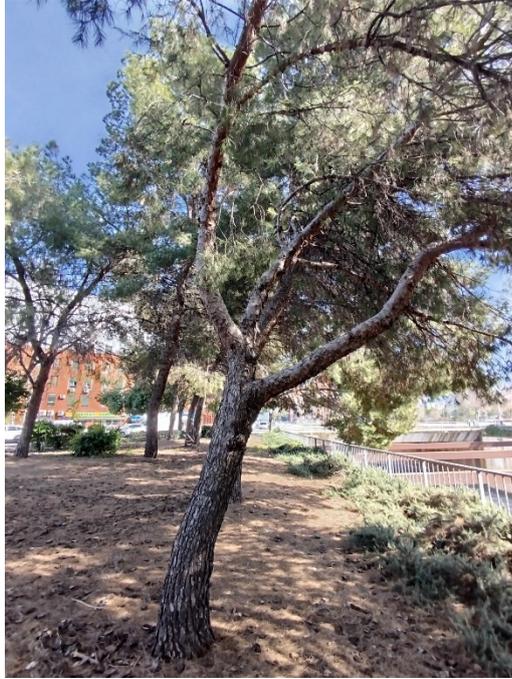
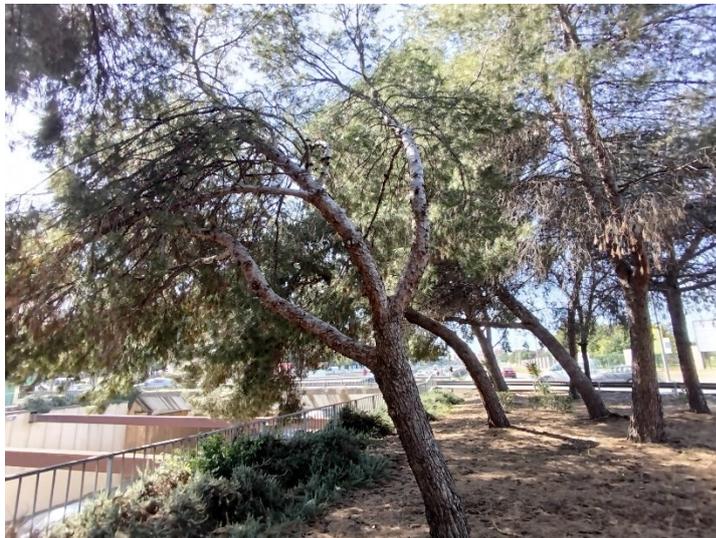
12. FOTOGRAFÍAS DEL EJEMPLAR:

8. LATITUD DE ACERADO(m):
9. LESIONES GRAVES:
 - Inclinación de tronco de 20º con copa ligeramente desestructurada por competencia con los árboles colindantes

- Vitalidad media y presencia de ramillas secas
10. ESTADO GENERAL:
 - Ejemplar adulto alterado por estar dominado por lo árboles vecinos lo que provoca la inclinación de tronco no corregida en copa y la presencia de ramas secas por falta de luz.

11. OBSERVACIONES:
 - Interferencia ineludible de la posición arbolada con la obra de construcción de la Línea 3 de Metro de Sevilla, Subtramo II.
 - Los daños que pueden generarse a nivel radicular dada la interferencia de la posición con las obras previstas, tienen capacidad de mermar de forma inmediata la estabilidad del ejemplar, incluso su permanencia.

- Las alteraciones en tronco y copa, vitalidad media, tamaño y porte del ejemplar hacen considerar inviable su trasplante.
 - El proyecto constructivo incluye la plantación de nuevos ejemplares, como compensación del total de arbolado afectado en este tramo.

Imágenes del ejemplar con id 44214
