AP-194-2025 a AP-233-2025
AP-233-2025
CAF

SOLICITUD DE APEO DE ARBOLADO (AP-233-2025) PARTE 1ª
MOTIVO: INCOMPATIBILIDAD CON OBRA

Código: AP-233-2025
Ubicación: Glorieta Berrocal

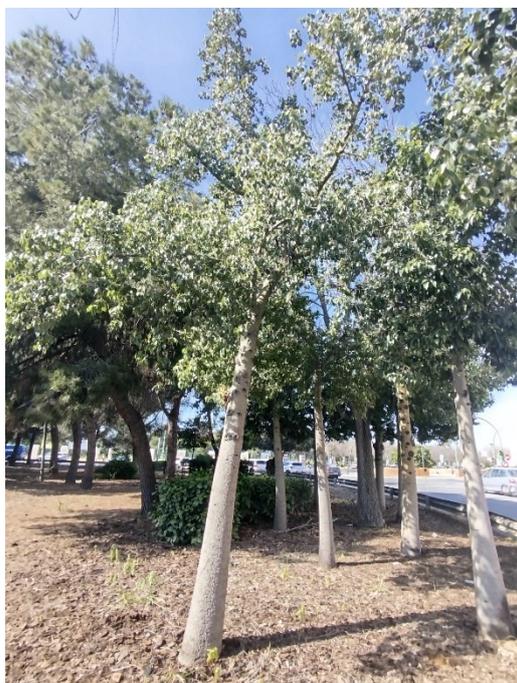
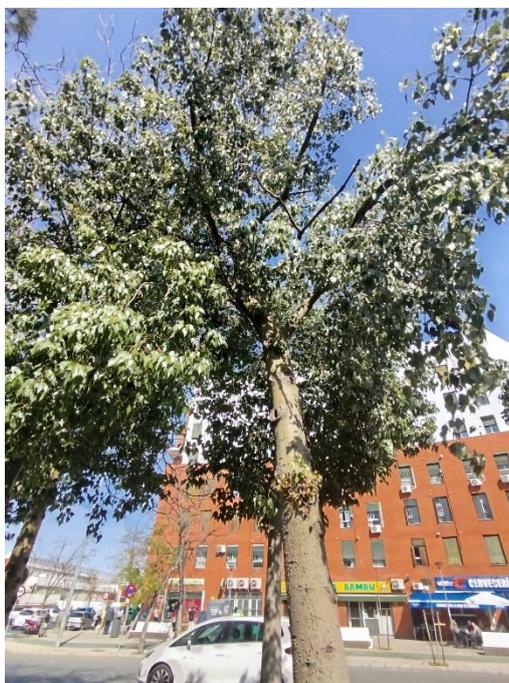
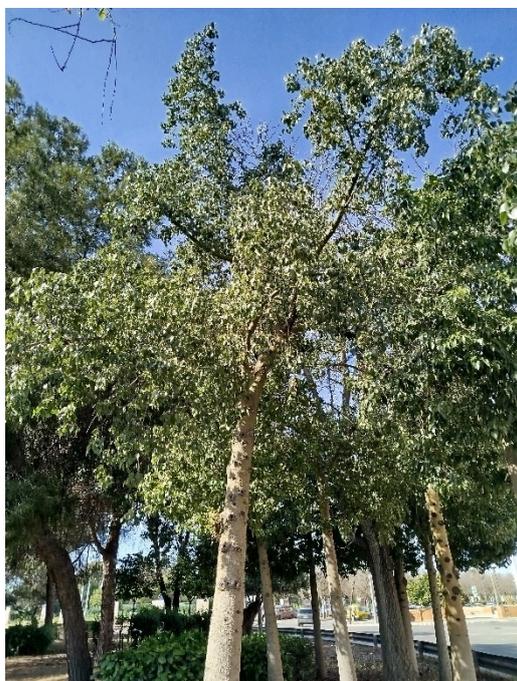
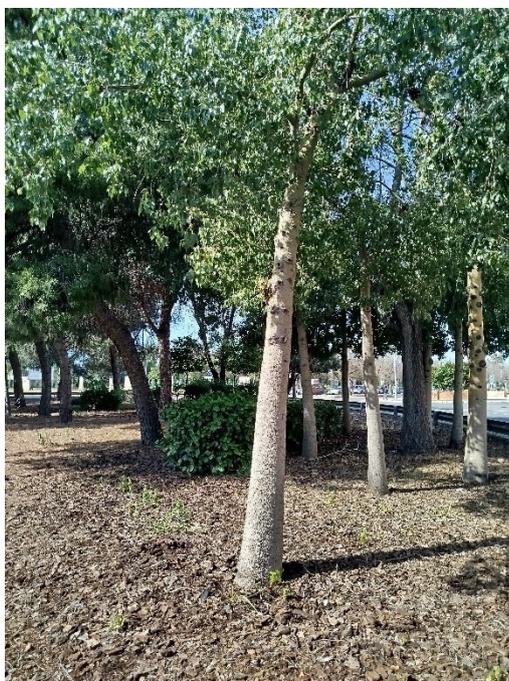
12. FOTOGRAFÍAS DEL EJEMPLAR:

8. LATITUD DE ACERADO(m):
9. LESIONES GRAVES:
 - Madera vista por cortes de poda
 - Ligera inclinación de tronco
 - No presenta alteraciones significativas

10. ESTADO GENERAL:
 - Es un ejemplar adulto sin lesiones relevantes, su estado es normal.
11. OBSERVACIONES:
 - Interferencia ineludible de la posición arbolada con la obra de construcción de la Línea 3 de Metro de Sevilla, Subtramo II.

- Los daños que pueden generarse a nivel radicular dada la interferencia de la posición con las obras previstas, tienen capacidad de mermar de forma inmediata la estabilidad del ejemplar, incluso su permanencia.

Imágenes del ejemplar con id 44190

- La edad relativa, tamaño y porte del ejemplar, sumados al estrés que inevitablemente se provoca durante el trasplante, hacen considerarlo inviable.
 - El proyecto constructivo incluye la plantación de nuevos ejemplares, como compensación del total de arbolado afectado en este tramo.
