**Expediente: 50/2025**

AP-237 a AP-238-2025  
AP-237-2025  
PMR

SOLICITUD DE APEO DE ARBOLADO (AP-237-2025) PARTE 1ª  
MOTIVO: INCOMPATIBILIDAD CON OBRA

Código: AP-237-2025

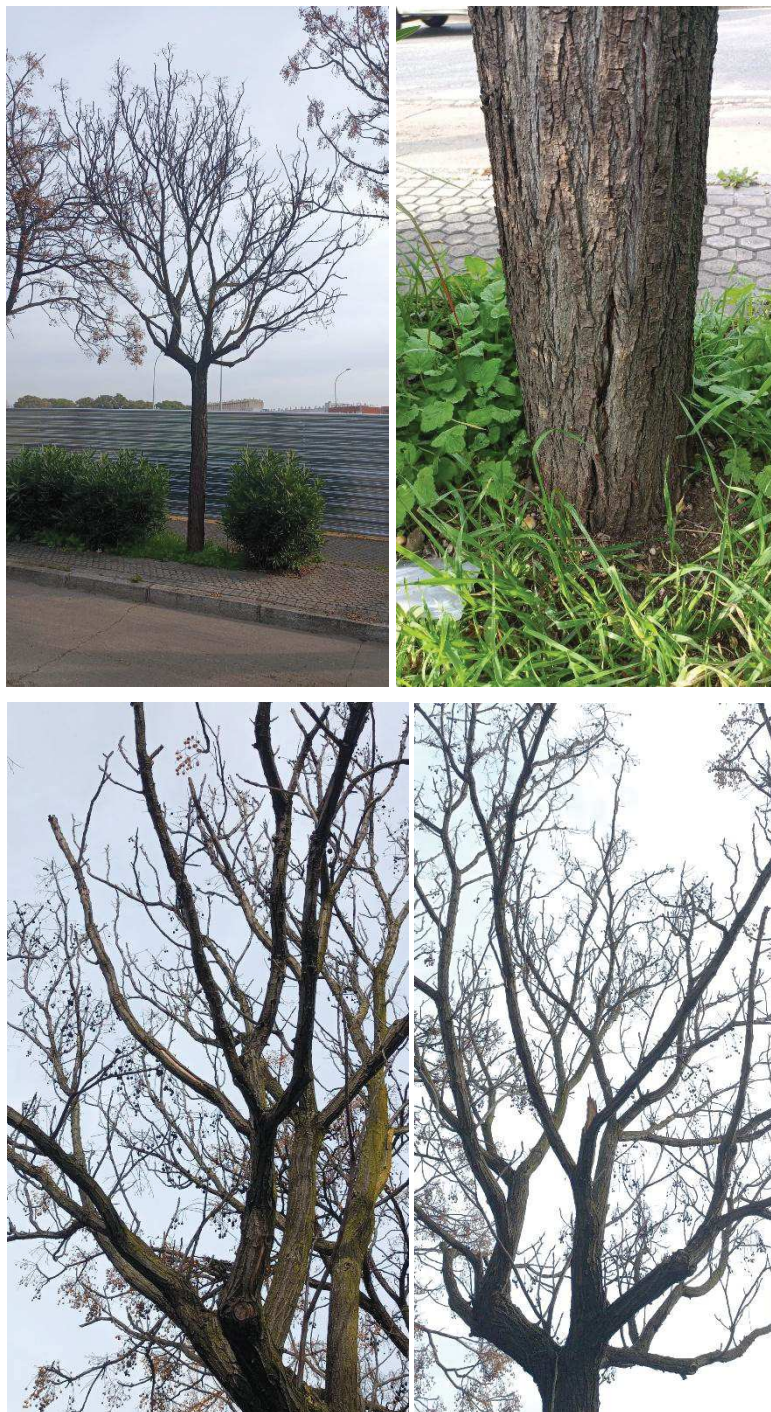
**12. FOTOGRAFÍAS DEL EJEMPLAR:**

1. FECHA: 24/02/2025
2. SITUACIÓN: Parque Sierra de Castril
3. DISTRITO: Norte
4. ESPECIE: *Melia azedarach*, ID: 27719
5. P.C. (c.m): 76
6. ALTURA (m): 5
7. POSICIÓN: Alcorque                      ALCORQUE: Corrido

8. LATITUD DE ACERADO(m): 4
9. LESIONES GRAVES:
  - Desgarros por roturas de ramas
  - Herida longitudinal en base con duramen visible
10. ESTADO GENERAL:
  - Ejemplar con baja vitalidad, que presenta ramas secas y brotaciones anuales muy cortas. Herida longitudinal en base con duramen visible, de unos 40 cm. Desgarro por rotura de rama.

*Imágenes del ejemplar con id 27719*

- Las alteraciones en tronco y copa, baja vitalidad, tamaño y porte del ejemplar hacen considerar inviable su trasplante.
  - El proyecto constructivo incluye la plantación de nuevos ejemplares, como compensación del arbolado afectado.

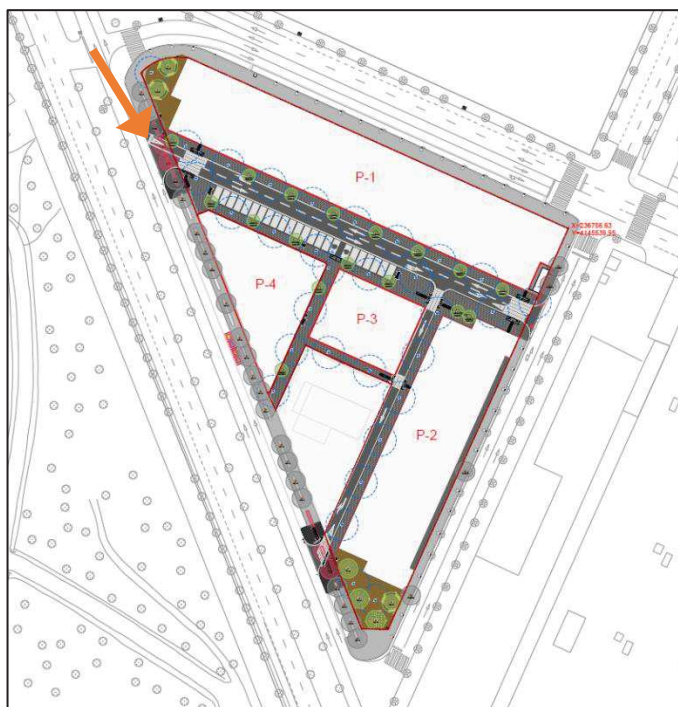
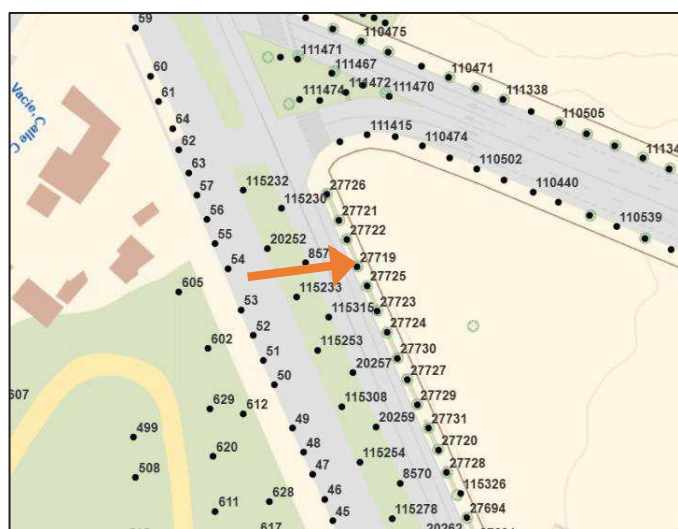
- Los daños que pueden generarse a nivel radicular dada la interferencia de la posición con las obras previstas, tienen capacidad de mermar de forma inmediata la estabilidad del ejemplar, incluso su permanencia.

**“ÚNICO.- Autorizar el apeo de un ejemplar *Melia azedarach* con id 27719, situado en la Calle Parque Sierra de Castril, en el Distrito Norte (AP-237-2025). De acuerdo con el informe del Servicio Técnico: **MOTIVO DEL APEO: INCOMPATIBILIDAD CON OBRA.** A causa de la construcción de un vial que conecta la parcela con la calle Parque de Castril, que interfiere de manera ineludible con la posición arbolada, su área crítica de anclaje radicular y copa. Esta interferencia compromete irreversiblemente la estabilidad mecánica, la integridad estructural y la viabilidad fisiológica y funcional del árbol. PLAN VE, empresa especializada en arboricultura, ha sido contratada para la valoración del arbolado afectado y la redacción de las fichas de evaluación correspondientes. El ejemplar forma parte de una alineación en alcorque corrido cuya posición interfiere con el trazado proyectado del vial. Los trabajos que deben realizarse para la ejecución de las obras provocarán afecciones e interferencias insalvables con el ejemplar. Por tanto, se provoca una incompatibilidad ineludible de los trabajos con la posición arbolada. Puesto que la ejecución del proyecto no es compatible con la posición del ejemplar, que no existen alternativas posibles para preservar el árbol afectado y siendo inviable el trasplante del ejemplar, a causa de sus alteraciones, tamaño y desarrollo, que dificultan superar el estrés que inevitablemente se provoca durante el trasplante, se justifica la solicitud de apeo por criterios de **INCOMPATIBILIDAD CON LA OBRA.** Atendiendo a los criterios de renovación/gestión del arbolado del Ayuntamiento de Sevilla, se establecen las medidas compensatorias de restitución de los servicios ecosistémicos que aporta el árbol afectado con nuevas plantaciones. **ESTADO GENERAL:** Ejemplar con baja vitalidad, que presenta ramas secas y brotaciones anuales muy cortas. Herida longitudinal en base con duramen visible, de unos 40 cm. Desgarro por rotura de rama. **OBSERVACIONES:** Interferencia ineludible de la posición arbolada con la obra de construcción de las Obras de Urbanización en la Parcela M-2 Calle Parque de Castril nº4, Sevilla, EXPDTE. EMVI/2024/0025/01, de EMVISESA, los daños que pueden generarse a nivel radicular dada la interferencia de la posición con las obras previstas, tienen capacidad de mermar de forma inmediata la estabilidad del ejemplar, incluso su permanencia. Las alteraciones en tronco y copa, baja vitalidad, tamaño y porte del ejemplar hacen considerar inviable su trasplante y el proyecto constructivo incluye la plantación de nuevos ejemplares, como compensación del arbolado afectado.”.**
