Expediente: 232/2024

SOLICITUD DE APEO DE ARBOLADO. PARTE 1.
MOTIVO: INCOMPATIBILIDAD CON OBRA

Código: AP-143-2024

Ubicación: Tramo 2. Rotonda Avenida Kansas City- Calle Efeso

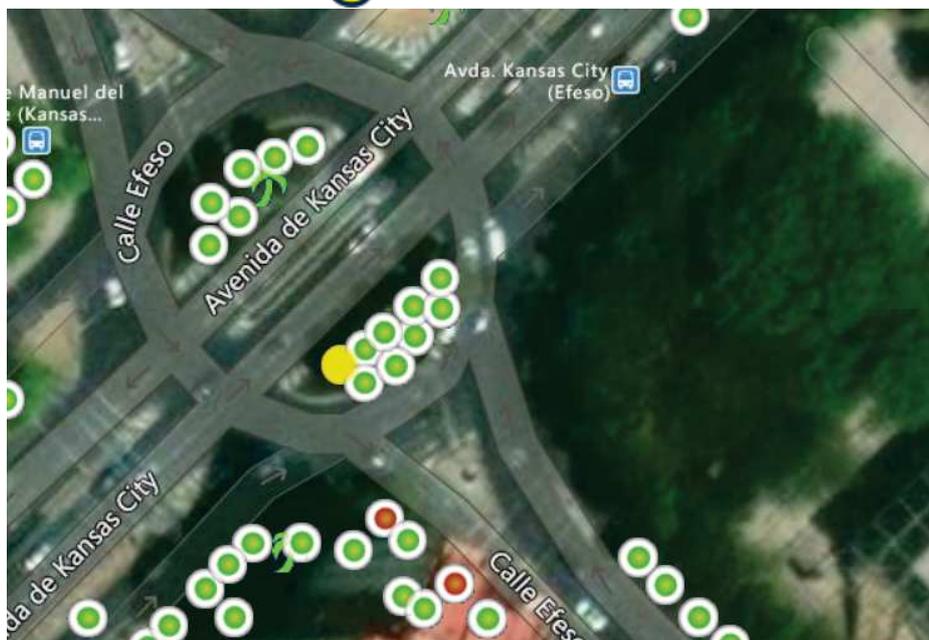
ID_113097

- 1. FECHA:** 06.03.24
- 2. SITUACIÓN:** Rotonda Avenida Kansas City- Calle Efeso
- 3. DISTRITO:** San Pablo-Santa Justa
- 4. ESPECIE:** Pinus pinea
- 5. P.C. (c.m):** 113
- 6. ALTURA (m):** 4
- 7. ALCORQUE (m):** Rotonda
- 8. LATITUD DE ACERADO(m):** -
- 9. LESIONES GRAVES:**

“ÚNICO.- Autorizar el apeo de un ejemplar de Pinus pinea con ID nº 113097, situado en la rotonda de Avda. Kansas City con Calle Éfeso (Tramo 2) (AP-143-2024). De acuerdo con el informe del Servicio Técnico: MOTIVO DEL APEO: Incompatibilidad con obra. Se solicita autorización para proceder al apeo de un ejemplar de Pinus pinea ID_113097, situado en el Distrito San Pablo- Santa Justa, en la rotonda Avenida Kansas City con Calle Éfeso a causa de la ejecución de las obras de Construcción de carril bus segregado Torreblanca-Sevilla Este-Santa Justa, que interfiere de manera ineludible con la posición arbolada. Puesto que la ejecución del proyecto no es compatible con la posición del ejemplar, y que no existen alternativas viables para preservar el árbol afectado, se justifica la solicitud de apeo por criterios INCOMPATIBILIDAD CON LA OBRA. ESTADO GENERAL: Alterado. OBSERVACIONES: Interferencia ineludible de la posición arbolada con la obra Carril Bus Segregado Torreblanca-Sevilla Este-Santa Justa, la posición del ejemplar solapa con el trazado del firme proyectado para el propio carril bus. La edad relativa, tamaño y porte hacen que el trasplante sea inviable en condiciones adecuadas que aseguren su viabilidad futura. Ha recibido podas de mantenimiento y refaldado.”.
