Expediente: 322/2024
AP-796-2024
ALDV

“ÚNICO.- Autorizar el apeo de un ejemplar de Pino carrasco (*Pinus halepensis*) con ID nº 113056, situado en la Plaza Maestras (AP-796-2024). De acuerdo con el informe del Servicio Técnico: **MOTIVO DEL APEO: RIESGO NO TOLERABLE Y RENOVACIÓN DEL ARBOLADO.** Se solicita autorización para proceder al apeo de pino carrasco (*Pinus halepensis*) situado en la Plaza Maestras (barriada de Pino Montano) en el Distrito Norte. Árbol que presenta acusada inclinación activa e importante herida longitudinal desde la base de las raíces maestras -cavidad- hasta cerca de la actual cruz, afectando a un 40% de media del perímetro del tronco con madera vista, profundas fendas verticales y orificios realizados por perforadores. La respuesta del árbol ha sido muy débil y apenas se aprecia madera de herida, la cual ha sido al menos una vez rebasada. Así mismo se observa el levantamiento del terreno circundante en dos lomos que no es descartable que se deba a un descalzamiento parcial de la plataforma radicular. Se recomienda el apeo del ejemplar, ya que supone un riesgo por probable caída del ejemplar o de alguna de sus partes a corto o medio plazo, que supera lo t

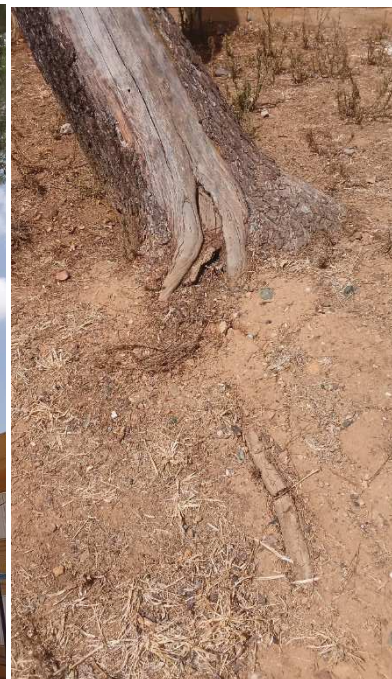
7. **LESIONES GRAVES:** Acusada inclinación activa, cavidad en cuello y descortezamiento generalizado en tronco.

Herida longitudinal por asolanamiento y cavidad en la base del tronco/cuello del árbol: respuesta muy débil, apenas se aprecia madera de herida. Descalzamiento de raíces maestras.
