AP-86-2025
PMR

SOLICITUD DE APEO DE ARBOLADO VIARIO (AP-86-2025) PARTE 1ª
MOTIVO: ÁRBOL DECRÉPITO. NIVEL DE RIESGO ALTO.

Código: AP-86-2025

Ubicación: Puerta de Jerez

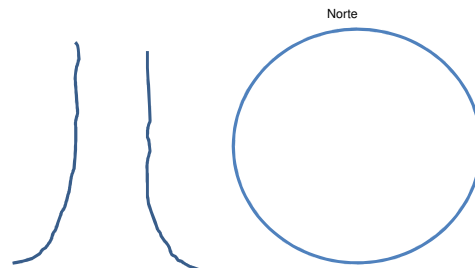
Se solicita el apeo al encontrarse en un estado decrépito y prácticamente seco. Tras la inspección realizada presenta un riesgo ALTO de incidencia, al detectarse degradación en su sistema radicular. Por todo ello se ve comprometida su estabilidad estructural. Ejemplar sin vida útil con riesgo no tolerable.

Notas, explicaciones, descripciones: Ejemplar muy degradado en la totalidad de su estructura prácticamente seco. Sin masa foliar alguna. Degradación avanzada a nivel radicular, con su estabilidad estructural muy comprometida.

Todo ello viene originado por un continuo encharcamiento en su alcorque. Encharcamiento producido por los continuos riegos del servicio de limpieza en sus tareas de limpieza. Ejemplar sin posibilidad de regeneración alguna.

Propuestas y/o consejos Proponemos tala al tratarse de un ejemplar no funcional, y presentar un riesgo no asumible.
