SOLICITUD DE APEO DE ARBOLADO. PARTE 1.
MOTIVO: INCOMPATIBILIDAD CON OBRA

Código: AP-1464-2024

Ubicación: Tramo 4. Intersección Montes Sierra-SE-30- Avenida Luis Uruñuela

SOLICITUD DE APEO DE ARBOLADO (AP-1464-2024). PARTE 2
MOTIVO: INCOMPATIBILIDAD CON OBRA

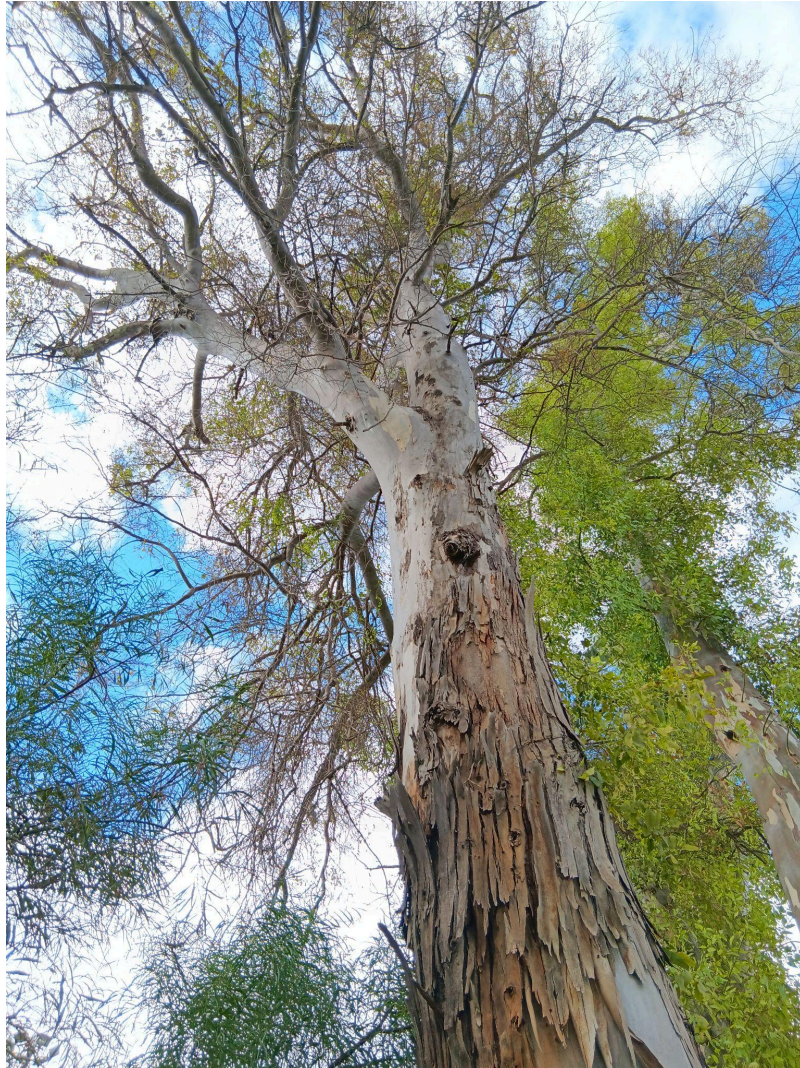
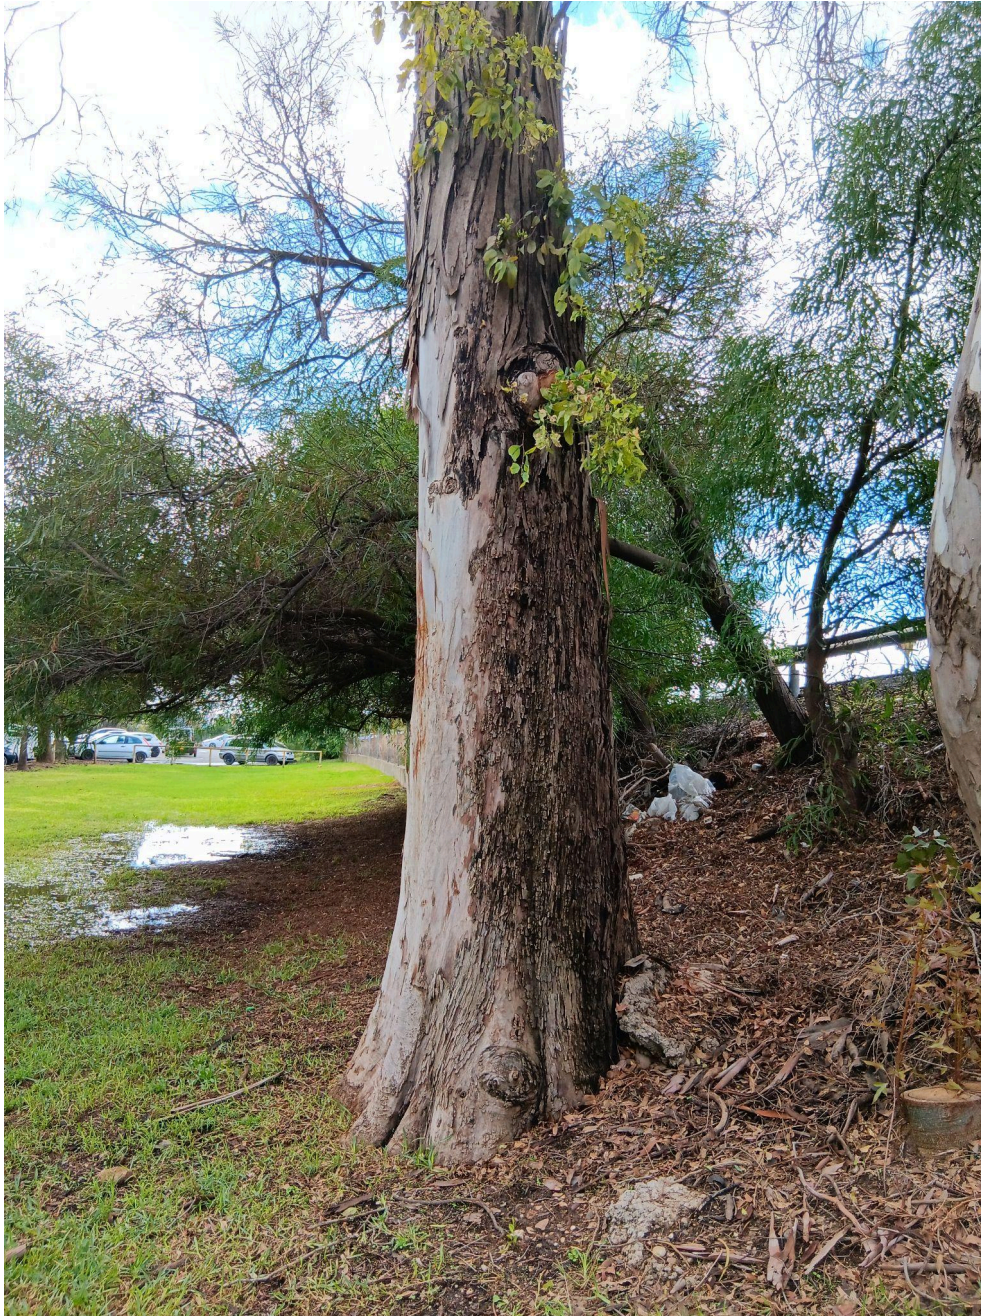
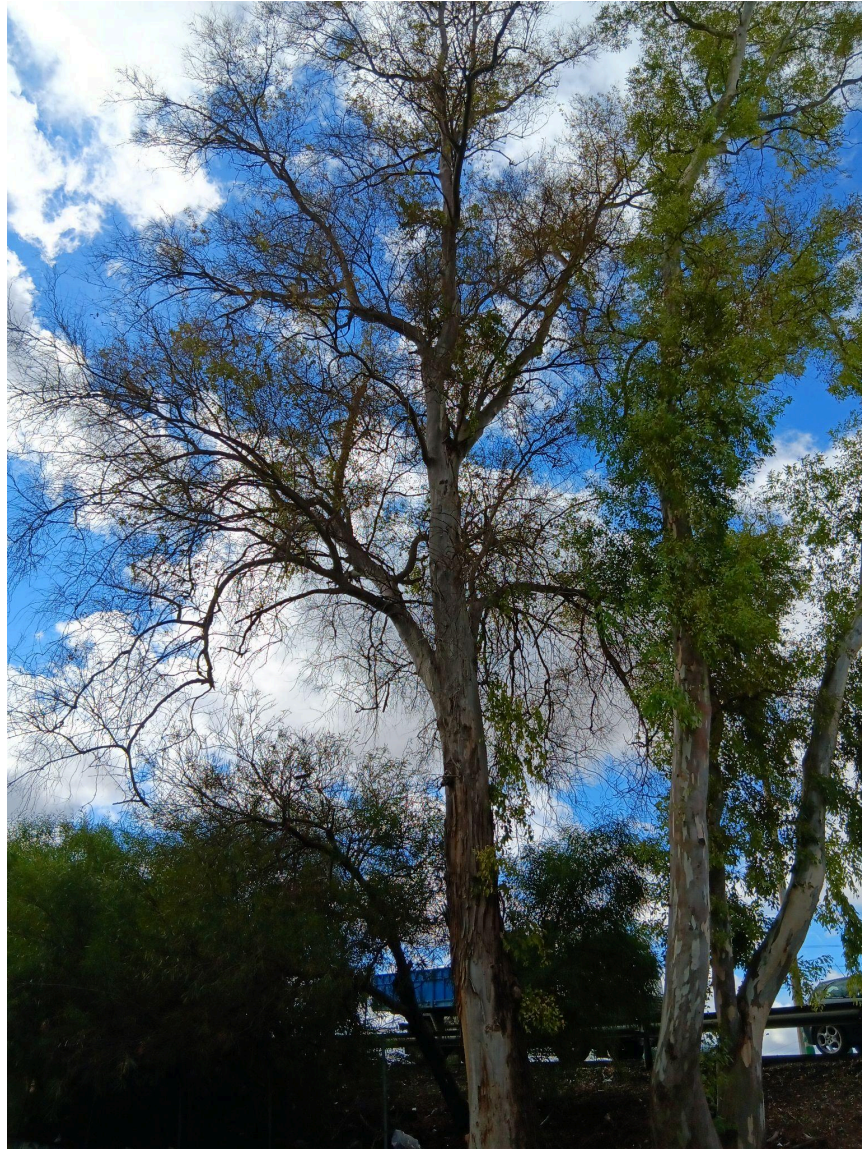
12. FOTOGRAFÍA DEL EJEMPLAR

Ejemplar adulto. Densidad foliar media-baja con presencia de ramas secas de pequeño tamaño. Presencia de contrafuertes en la base. Chupones a lo largo del fuste.

Presencia de contrafuertes. Presencia de ramaje seco a 7-8 metros desde la base

Una vez realizado el estudio y contemplados todos los condicionantes que deben tenerse en cuenta para realizar los trabajos de trasplante con las garantías de éxito requeridas, se concluye que los daños radiculares que se provocarán irremediablemente, debido a los cortes requeridos para la delimitación del volumen de cepellón tendrán como consecuencia un importante

estrés y decaimiento del estado fisiológico del árbol, sin poder garantizarse una mínima viabilidad del trasplante.

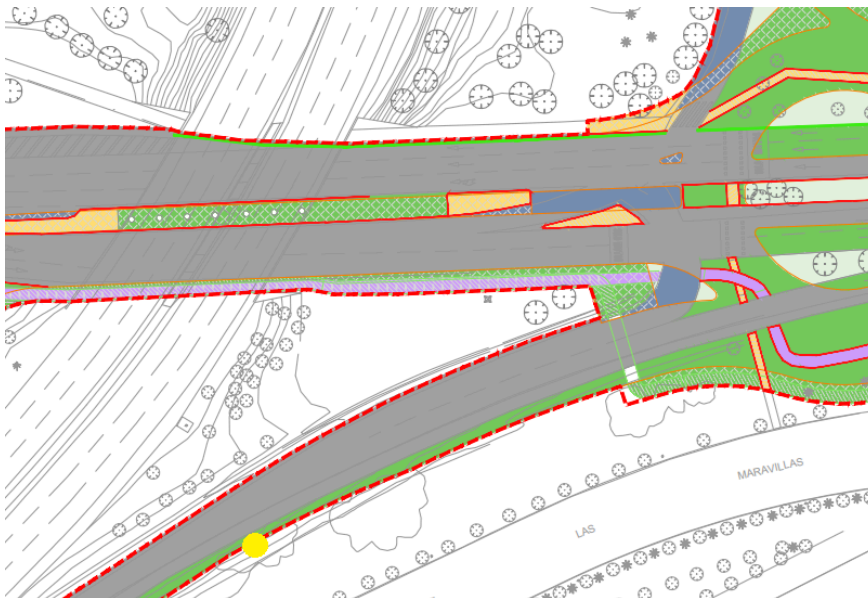
14. PLANO INTERFERENCIA CON LA OBRA

Interferencia ineludible de la posición arbolada con la obra Carril Bus Segregado Torreblanca-Sevilla Este-Santa Justa, la posición del ejemplar solapa con el talud que hay que ejecutar para realizar el acceso desde la SE-30 hacia Avda. Luis Uruñuela.
