Expediente: 299/2024

**SOLICITUD DE APEO DE ARBOLADO. PARTE 1.
MOTIVO: INCOMPATIBILIDAD CON OBRA**

Código: AP-169-2024

Ubicación: Tramo 3. Avenida de Montes Sierra

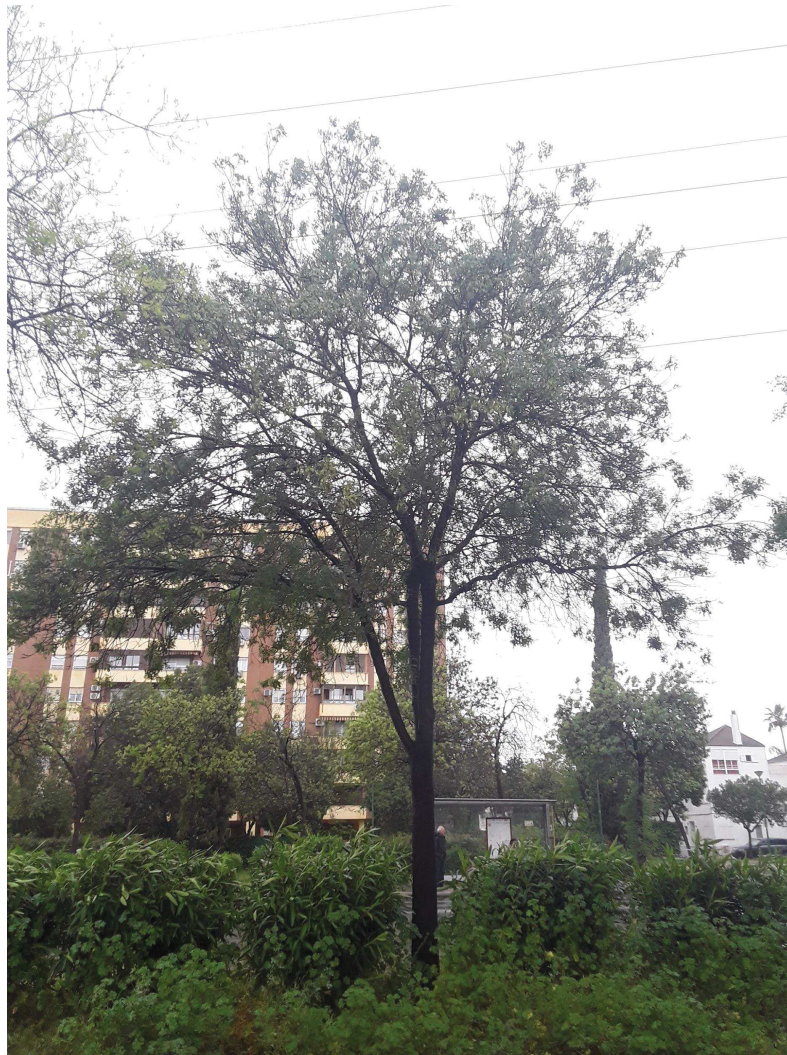
12. FOTOGRAFÍA DEL EJEMPLAR

No presenta lesiones graves.

Normal

Interferencia ineludible de la posición arbolada con la obra Carril Bus Segregado Torreblanca-Sevilla Este-Santa Justa, la posición del ejemplar solapa con el trazado del firme proyectado y además coincide con zona de parada.

La edad relativa, tamaño y porte hacen que el trasplante sea inviable en condiciones adecuadas que aseguren su viabilidad futura.

Vitalidad alta, ausencia de contrafuertes.

Una vez realizado el estudio y contemplados todos los condicionantes que deben tenerse en cuenta para realizar los trabajos de trasplante con las garantías de éxito requeridas, se concluye que los daños radiculares que se provocarán irremediablemente, debido a los cortes requeridos para la delimitación del volumen de cepellón tendrán como consecuencia un importante

estrés y decaimiento del estado fisiológico del árbol, sin poder garantizarse una mínima viabilidad del trasplante.
