**Expediente: 236/2024**

**SOLICITUD DE APEO DE ARBOLADO. PARTE 1.  
MOTIVO: INCOMPATIBILIDAD CON OBRA**

**Código: AP-115-2024**

**Ubicación:** Tramo 7. Avenida de la Aeronáutica.

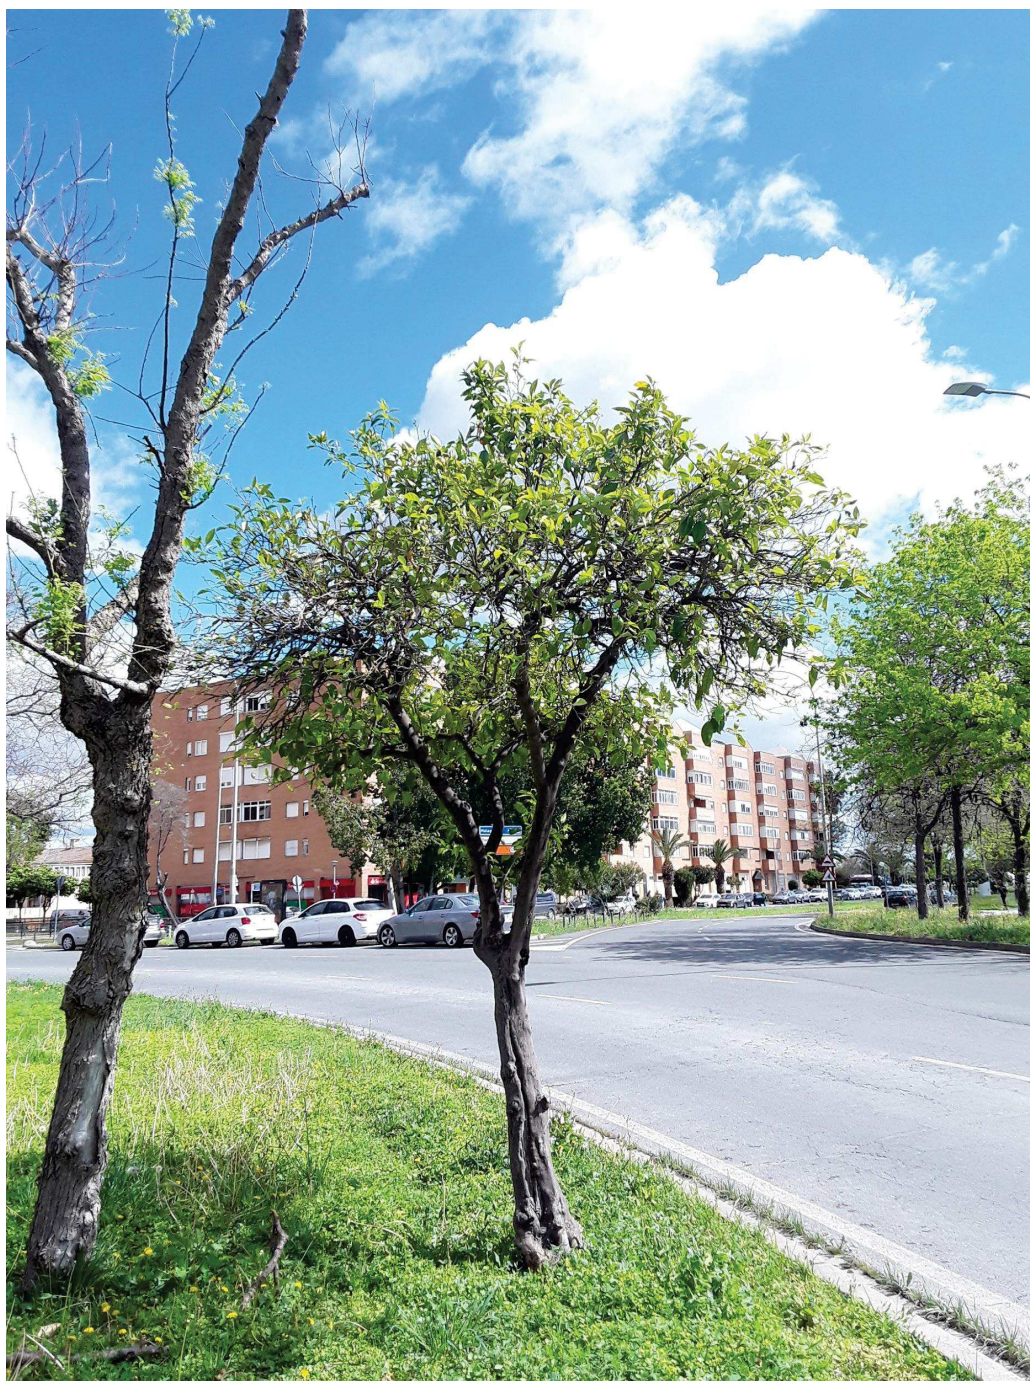
## 12. FOTOGRAFÍA DEL EJEMPLAR:

Herida superficial con callo desde base hasta cruz. Heridas en contrafuertes y base por labores de mantenimiento. 15° de inclinación E-NE. Ramaje seco. Vitalidad media-alta.

Decrepito

Interferencia ineludible de la posición arbolada con la obra Carril Bus Segregado Torreblanca-Sevilla Este-Santa Justa, la posición del ejemplar solapa con la reurbanización de la zona, al hacer la mediana más pequeña y la posición donde esta pasa a formar parte de un nuevo vial.

Una vez realizado el estudio y contemplados todos los condicionantes que deben tenerse en cuenta para realizar los trabajos de trasplante con las garantías de éxito requeridas, se concluye que los daños radiculares que se provocarán irremediablemente, debido a los cortes requeridos para la delimitación del volumen de cepellón tendrán como consecuencia un importante estrés y decaimiento del estado fisiológico del árbol, sin poder garantizarse una mínima viabilidad del trasplante.

Pasa de trasplante a apeo tras visita a obra con técnico de Parques y Jardines.
