ESTUDIO Y VALORACIÓN DE AFECCIÓN SOBRE EL ARBOLADO POR LAS OBRAS DE NUEVA PLANTA DE 64 VDAS EN AVD JEREZ, PARCELAS CJ1, CJ2 Y CJ3, PERI-GU-2 (GUADAIRA SUR).

Código: ID arbomap: 6542

SOLICITUD DE APEO DE ARBOLADO VIARIO ID 6542

**MOTIVO: INCOMPATIBILIDAD CON OBRAS DE NUEVA PLANTA DE 64 VDAS EN AVD JEREZ,
PARCELAS CJ1, CJ2 Y CJ3, PERI-GU-2 (GUADAIRA SUR).**

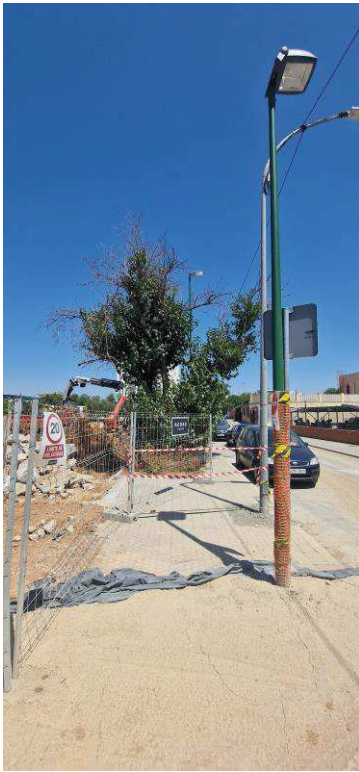
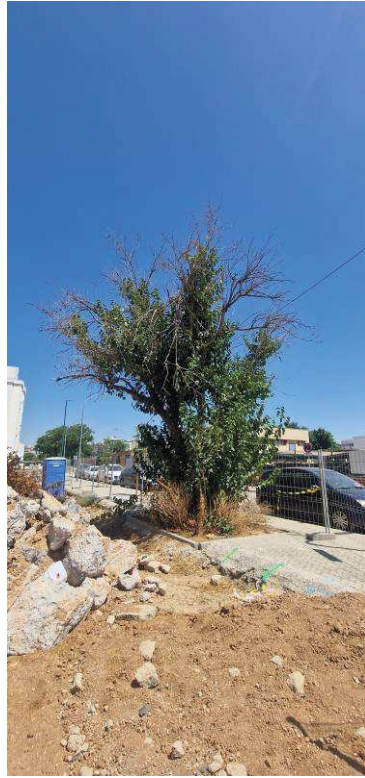
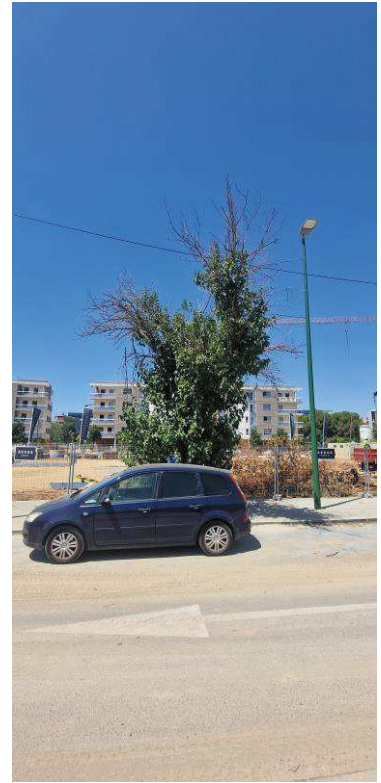
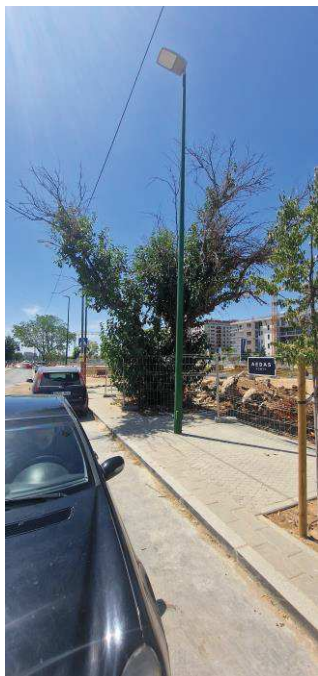
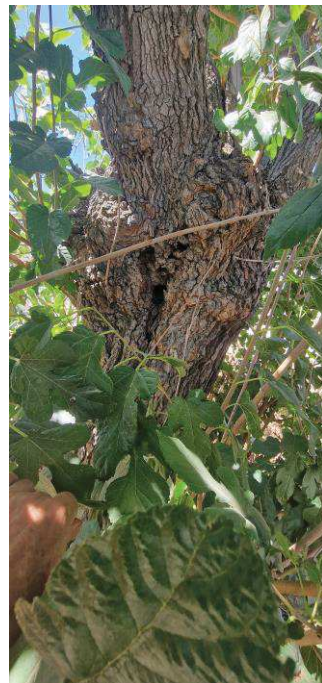
12. FOTOGRAFÍAS

Pudriciones en ramificaciones principales

Ramificaciones finales secas por decrepitud en sus ramas secundarias.

Ejemplar adulto, con vigor muy debilitado y con ramificaciones secundarias secas. Copa desproporcionada y desequilibrada, debido a las podas drásticas, de terciado, recibidas.

Los daños que se producirán, a nivel radicular durante las tareas de las obras previstas, tendrán la capacidad de mermar de forma inmediata la estabilidad del ejemplar.

A petición de PROMOTOR, se solicita autorización para proceder al apeo de un ejemplar adulto de Morus alba que resulta incompatible con las obras del sótano del edificio situado en la parcela CJ2.

Como desarrollo de las obras aprobadas, se ha procedido a realizar el replanteo y catas del cajeadado de la zona de aparcamiento y acerado para la ejecución de las nuevas infraestructuras y la construcción del nuevo firme. Por la excesiva superficialidad de las raíces debido a un incorrecto crecimiento del arbolado, motivado por las limitaciones impuestas por muros, canalizaciones etc., las obras de excavación son incompatibles con las raíces estructurales. El mantenimiento del arbolado existente con el deficiente crecimiento radicular que ha tenido no es compatible con el desarrollo de normal de la construcción con garantía de estabilidad futura. La edad tamaño y porte del ejemplar suponen que se considere inviable el trasplante en condiciones adecuadas que aseguren su viabilidad futura.
