SOLICITUD DE APEO DE ARBOLADO (AP-506-2024) PARTE 1ª
MOTIVO: INCOMPATIBILIDAD CON OBRA

Código: AP-506-2024

Ubicación: Calle Agricultores

SOLICITUD DE APEO DE ARBOLADO (AP-506-2024) PARTE 2ª

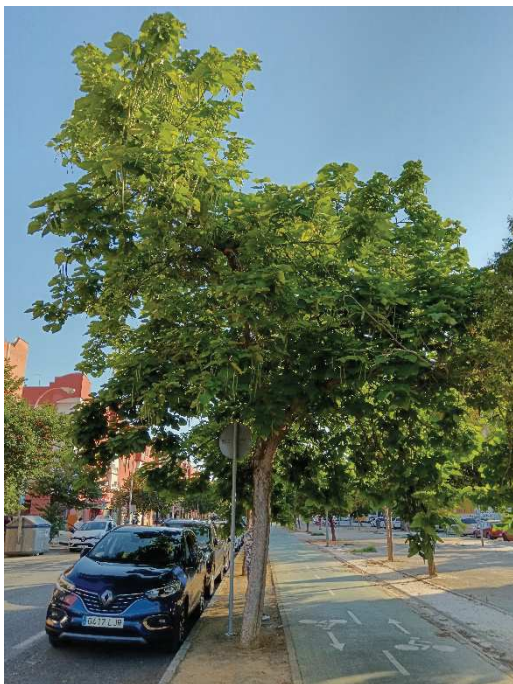
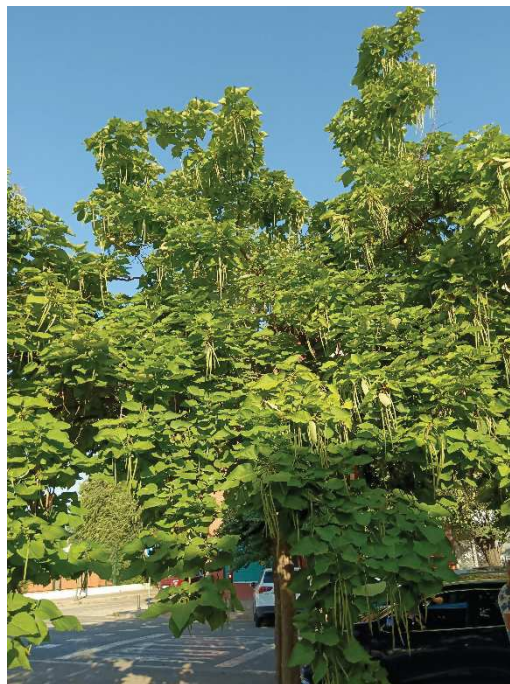
10. ESTADO GENERAL:
 - Ejemplar adulto normal, sin lesiones reseñables y estructura y vitalidad propia de la especie.
11. OBSERVACIONES:
 - Interferencia ineludible de la posición arbolada con la obra de construcción de la Línea 3 de Metro de Sevilla, Subtramo I.

Vista general del ejemplar con id 43935

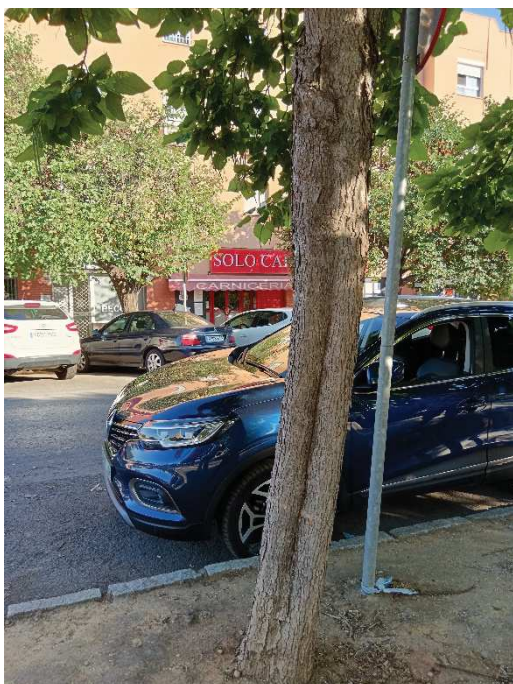
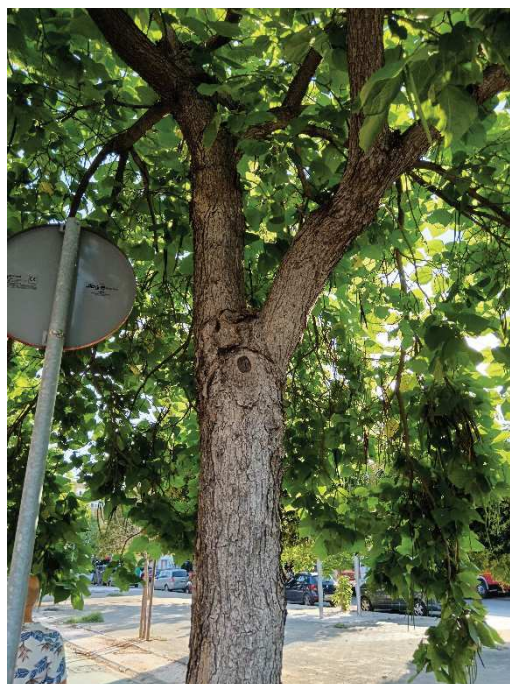
7. ALCORQUE:
8. LATITUD DE ACERADO(m): Bulevar
9. LESIONES GRAVES:
 - Herida longitudinal en tronco cerrada con corteza consolidada
 - No se observan otras alteraciones significativas

Detalle de tronco y cruz
