SOLICITUD DE APEO DE ARBOLADO (AP-508-2024) PARTE 1ª
MOTIVO: INCOMPATIBILIDAD CON OBRA

Código: AP-508-2024

Ubicación: Calle Agricultores

SOLICITUD DE APEO DE ARBOLADO (AP-508-2024) PARTE 2ª

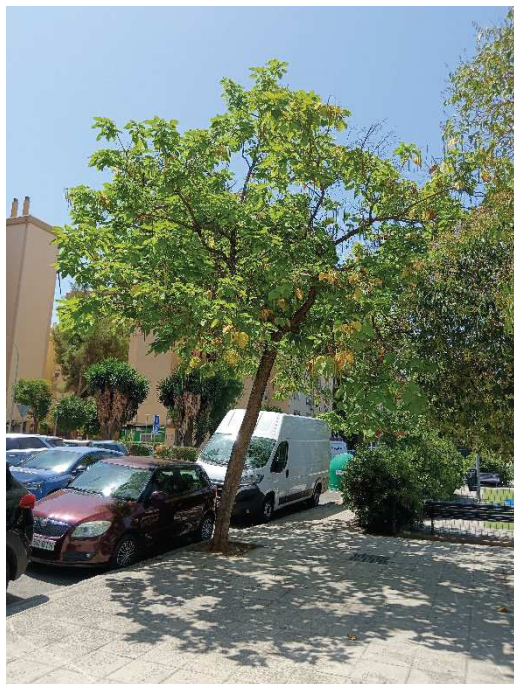
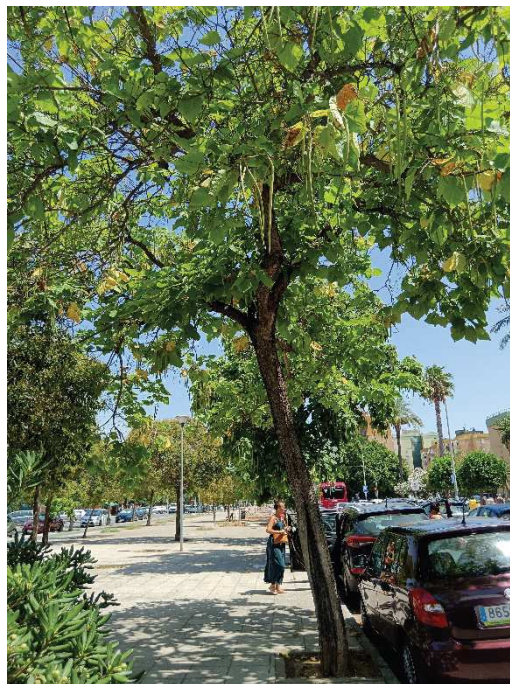
7. ALCORQUE: Menos de 1 m
8. LATITUD DE ACERADO(m): Bulevar
9. LESIONES GRAVES:
 - Cavidad longitudinal en tronco con duramen visible
 - Vitalidad media
 - Presencia de ramas secas

10. ESTADO GENERAL:
 - Ejemplar adulto alterado con vitalidad media y ramas secas. Presenta cavidad con duramen visible
11. OBSERVACIONES:
 - Interferencia ineludible de la posición arbolada con la obra de construcción de la Línea 3 de Metro de Sevilla, Subtramo I.

Vista general del ejemplar con id 43827

- La cavidad en tronco y porte del ejemplar hacen considerar inviable su trasplante.
 - El proyecto constructivo incluye la plantación de nuevos ejemplares, como compensación del total de arbolado afectado en este tramo.

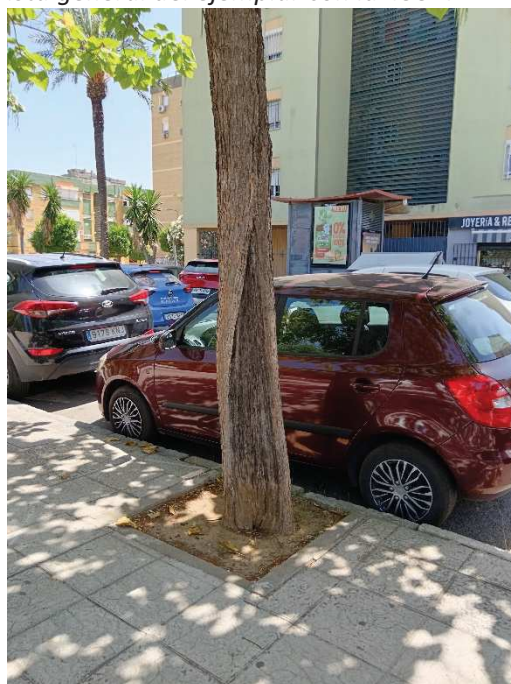
Detalle de lesión en tronco
