**Expediente: 320/2024**

SOLICITUD DE APEO DE ARBOLADO (AP-548-2024) PARTE 1ª  
MOTIVO: INCOMPATIBILIDAD CON OBRA

Código: AP-548-2024

SOLICITUD DE APEO DE ARBOLADO (AP-548-2024) PARTE 2ª

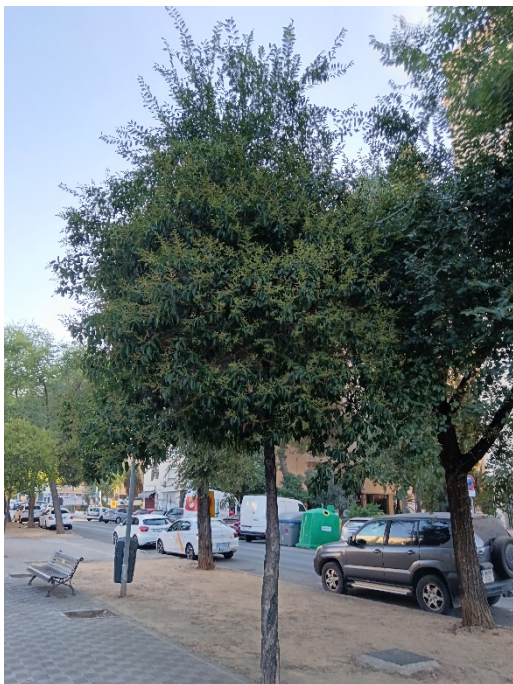
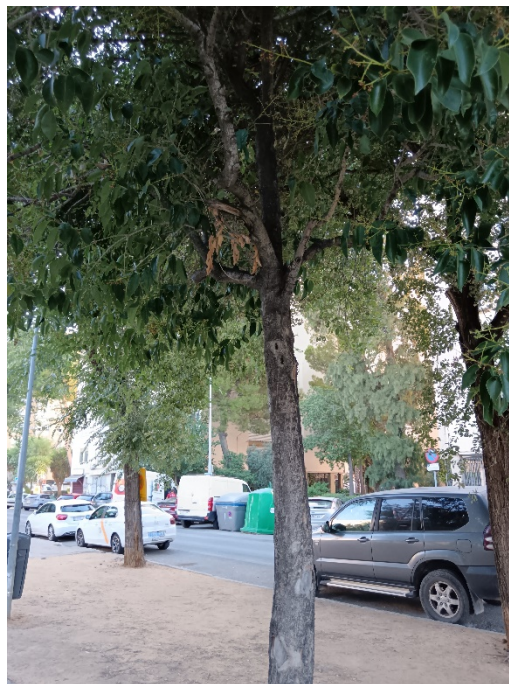
- Desgarro en copa por fallo previo de rama
10. ESTADO GENERAL:
  - Ejemplar adulto alterado con vitalidad media y varias cavidades y heridas en base y tronco con duramen visible

*Vista general del ejemplar con id 43791*

- Las cavidades presentes en base y tronco del ejemplar hacen considerar inviable su trasplante.
  - El proyecto constructivo incluye la plantación de nuevos ejemplares, como compensación del total de arbolado afectado en este tramo.

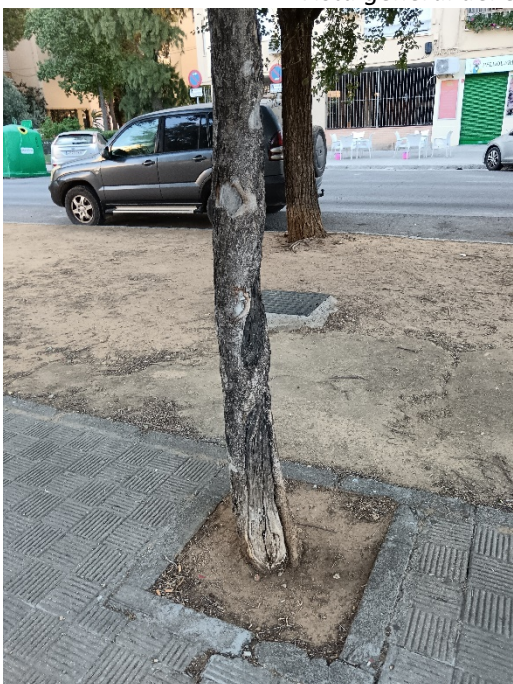
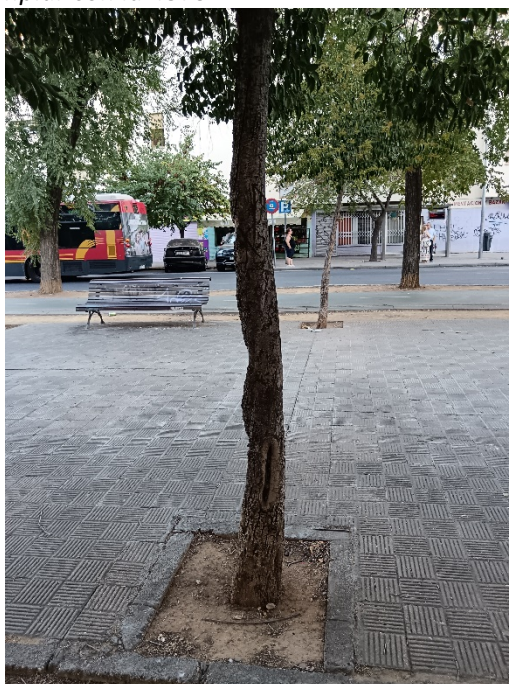
8. LATITUD DE ACERADO(m): Bulevar
9. LESIONES GRAVES:
  - Cavidad en base en más del 50 % del perímetro del tronco con duramen visible
  - Varias heridas en tronco con duramen visible

*Detalle de lesiones en tronco*
