SOLICITUD DE APEO DE ARBOLADO (AP-554-2024) PARTE 1ª
MOTIVO: INCOMPATIBILIDAD CON OBRA

Código: AP-554-2024

Ubicación: Calle Agricultores

SOLICITUD DE APEO DE ARBOLADO (AP-554-2024) PARTE 2ª

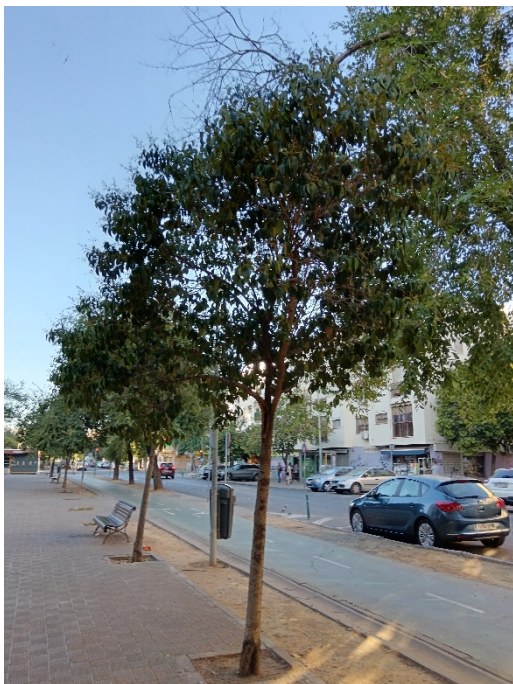
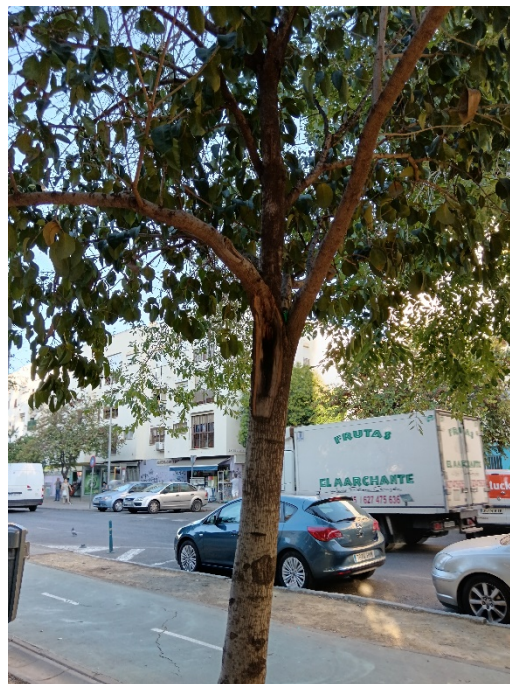
- Vitalidad media y presencia de ramillas secas
10. ESTADO GENERAL:
 - Ejemplar adulto alterado con vitalidad media y ramas secas. Presenta cavidad en base y en cruz con pudrición activa

Vista general del ejemplar con id 43809

- Las lesiones en tronco y copa y vitalidad media del ejemplar hacen considerar inviable su trasplante.
 - El proyecto constructivo incluye la plantación de nuevos ejemplares, como compensación del total de arbolado afectado en este tramo.

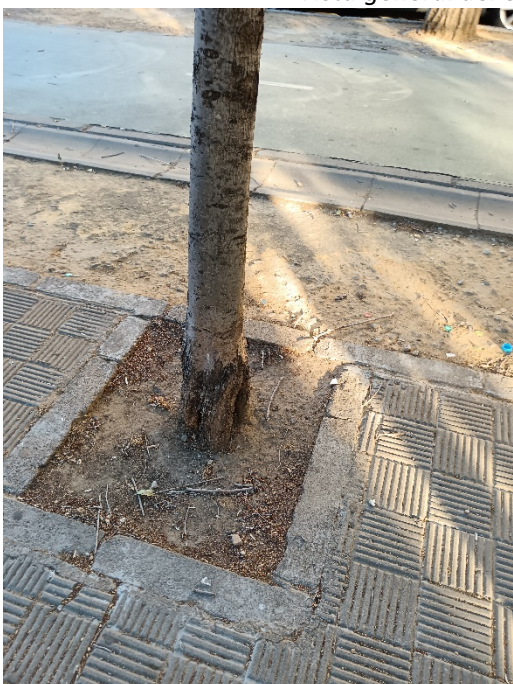
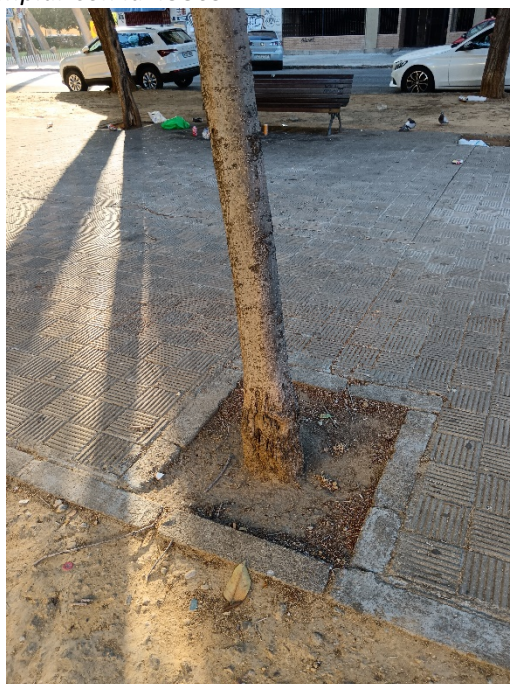
8. LATITUD DE ACERADO(m): Bulevar
9. LESIONES GRAVES:
 - Cavidad en base con duramen visible y pudrición activa
 - Cavidad en cruz por fallo previo de un rama principal

Detalle de lesiones en tronco
