AP-753-2024

SOLICITUD DE APEO DE ARBOLADO (AP-753-2024) PARTE 1^a
MOTIVO: INCOMPATIBILIDAD CON OBRA

Código: AP-753-2024

Ubicación: Calle Mar de Alborán

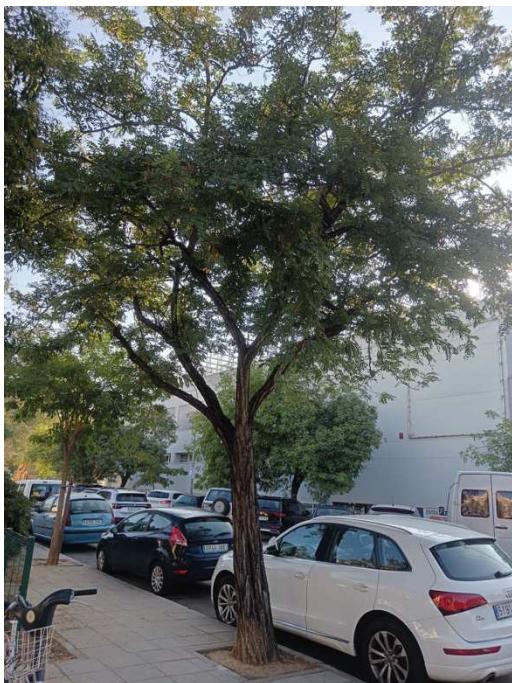
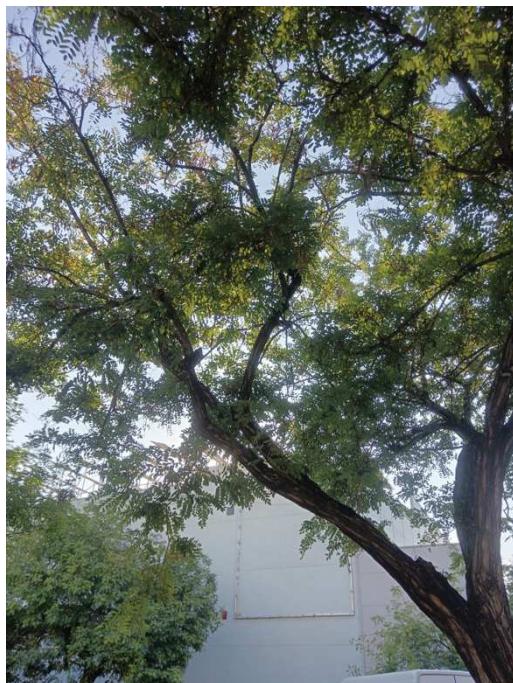
Vista general del ejemplar con id 43652

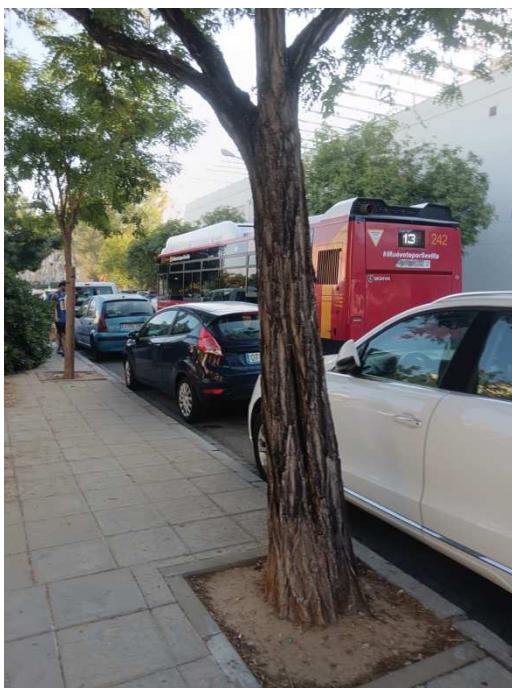
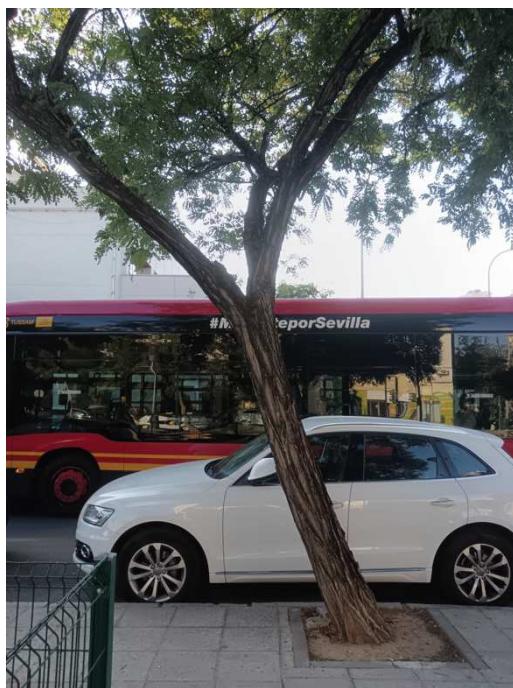
- Cavidad en tronco.
- Inclinación en tronco.
- Reducida vitalidad.

- El ejemplar presenta alteraciones en tronco, con una cavidad en sentido longitudinal y ligera inclinación. Su vitalidad es

Inclinación en tronco. Cavidad longitudinal en tronco

- Interferencia ineludible de la posición arbolada con la obra de construcción de la Línea 3 de Metro de Sevilla, Subtramo I.
- Los daños que pueden generarse a nivel radicular dada la interferencia de la posición con las obras previstas, tienen capacidad de mermar de forma inmediata la estabilidad del ejemplar, incluso su permanencia.
- Las alteraciones en tronco, baja vitalidad, tamaño y porte del ejemplar hacen considerar inviable su trasplante.
- El proyecto constructivo incluye la plantación de nuevos ejemplares, como compensación del total de arbolado afectado en este tramo.
