SOLICITUD DE APEO DE ARBOLADO (AP-768-2024) PARTE 1ª
MOTIVO: INCOMPATIBILIDAD CON OBRA

Código: AP-768-2024

Ubicación: Calle Parque de los Alcornocales

SOLICITUD DE APEO DE ARBOLADO (AP-768-2024) PARTE 2ª

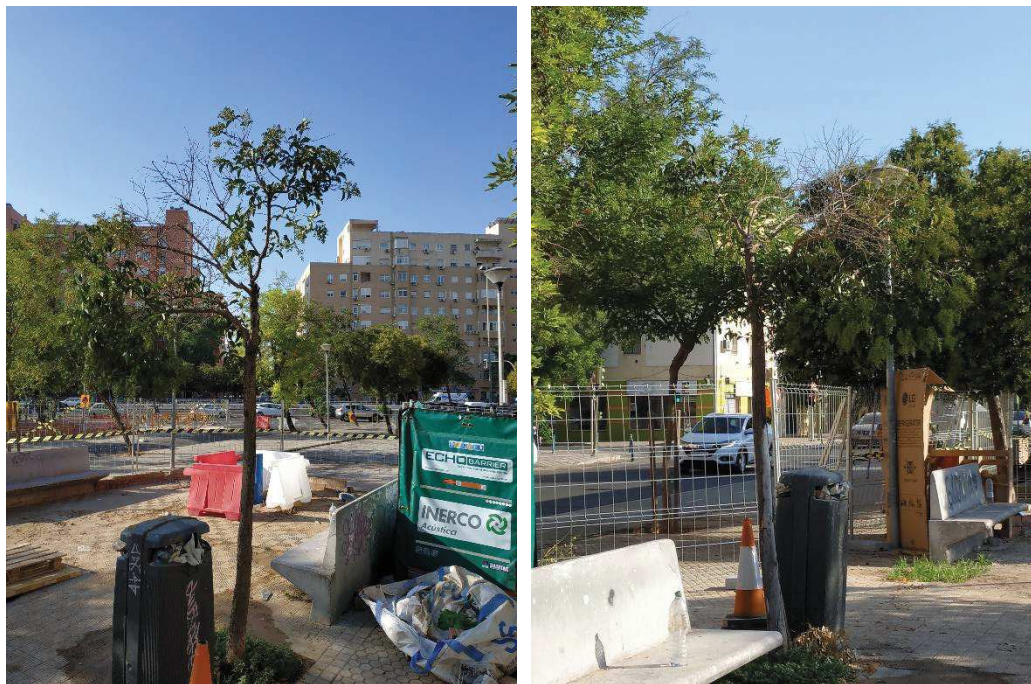
12. FOTOGRAFÍAS DEL EJEMPLAR:

8. LATITUD DE ACERADO(m): bulevar
9. LESIONES GRAVES:
 - Descortezado 50% de tronco
 - 50% de copa seca
10. ESTADO GENERAL:
 - Árbol decrepito, con muy baja vitalidad y sin opciones de futuro

Vista general del ejemplar con id 43597

11. OBSERVACIONES:
 - Interferencia ineludible de la posición arbolada con la obra de construcción de la Línea 3 de Metro de Sevilla, Subtramo I.
 - Los daños que pueden generarse a nivel radicular dada la interferencia de la posición con las obras previstas, tienen capacidad de mermar de forma inmediata la estabilidad del ejemplar, incluso su permanencia.

- Las alteraciones, baja vitalidad, especie y porte del ejemplar hacen considerar inviable su trasplante.
 - El proyecto constructivo incluye la plantación de nuevos ejemplares, como compensación del total de arbolado afectado en este tramo.
