ESTUDIO Y VALORACIÓN DE AFECCIÓN SOBRE EL ARBOLADO POR LAS OBRAS DE REURBANIZACIÓN
DEL ENTORNO DEL ARI-DSP-03 “La Cruz del Campo”.

FICHA DE SOLICITUD DE APEO Nº 649

SOLICITUD DE APEO DE ARBOLADO VIARIO ID 113616

MOTIVO: INCOMPATIBILIDAD CON OBRAS DE URBANIZACIÓN DEL ARI-DSP-03 “LA CRUZ DEL CAMPO”

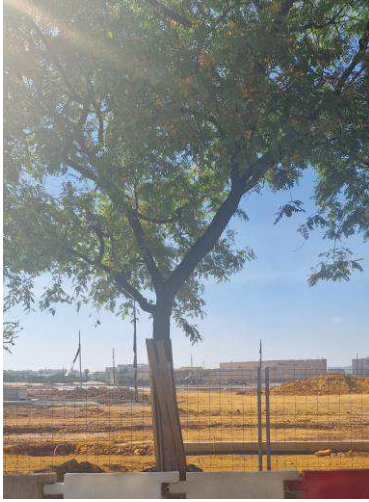
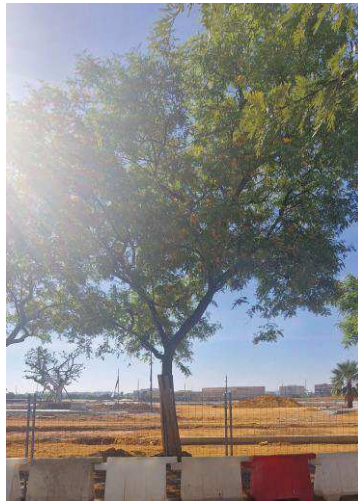
12. FOTOGRAFÍAS:

Así mismo indicar que este ejemplar forma parte de la alineación de arbolado de la Calle Tarso, que ha sido dañado gravemente en su sistema radicular por las obras de canalización, llevadas a cabo en dicha Avenida, lo que compromete seriamente su estabilidad futura.

Ejemplar adulto, con copa de forma globosa.

- Los daños generados a nivel radicular dada la interferencia de la posición con las obras en ejecución, tienen la capacidad de mermar de forma inmediata la estabilidad del ejemplar, incluso su permanencia.
