SOLICITUD DE APEO DE ARBOLADO (AP-102-2025) PARTE 1ª
MOTIVO: INCOMPATIBILIDAD CON OBRA

Código: AP-102-2025

Ubicación: Jardines Poeta Fdez de los Ríos y Victoria Kent

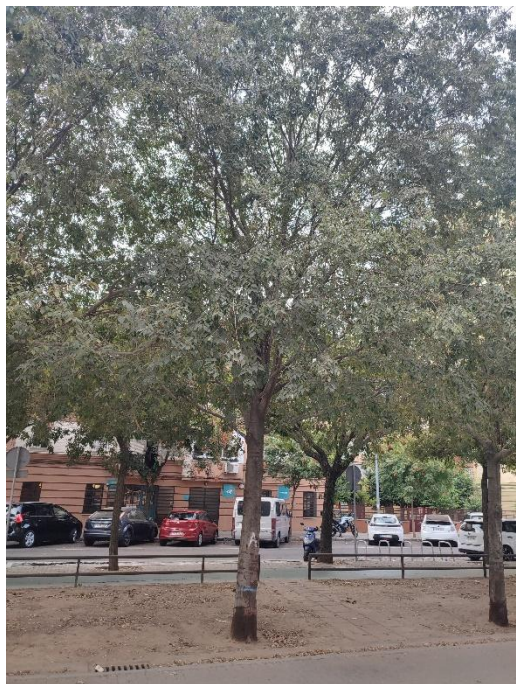
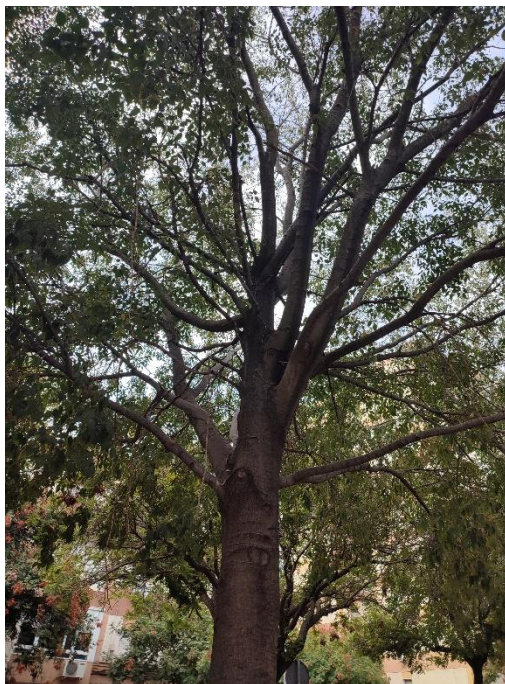
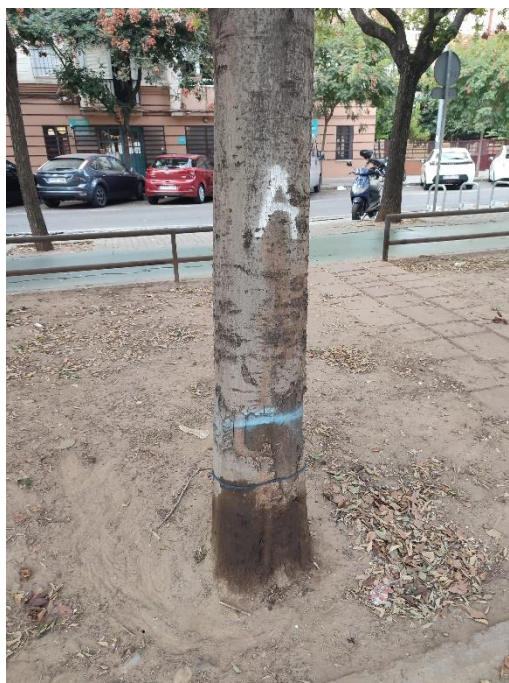
12. FOTOGRAFÍAS DEL EJEMPLAR:

6. ALTURA (m): 9
7. POSICIÓN: terrizo ALCORQUE:
8. LATITUD DE ACERADO(m):
9. LESIONES GRAVES:
 - Herida en tronco que ocupa el 50% del perímetro desde los 20 a los 40 cm de altura. Maderas vistas por cortes de poda y pequeñas ramillas secas

10. ESTADO GENERAL:
 - Es un ejemplar alterado por la presencia de una lesión relevante en tronco.
11. OBSERVACIONES:
 - Interferencia ineludible de la posición arbolada con la obra de construcción de la Línea 3 de Metro de Sevilla, Subtramo II.

Imágenes del ejemplar con id 123205

- Las alteraciones en tronco, tamaño y porte del ejemplar hacen considerar inviable su trasplante.
 - El proyecto constructivo incluye la plantación de nuevos ejemplares, como compensación del total de arbolado afectado en este tramo.
