SOLICITUD DE APEO DE ARBOLADO (AP-108-2025) PARTE 1ª
MOTIVO: INCOMPATIBILIDAD CON OBRA

Código: AP-108-2025

Ubicación: Jardines Poeta Fdez de los Ríos y Victoria Kent

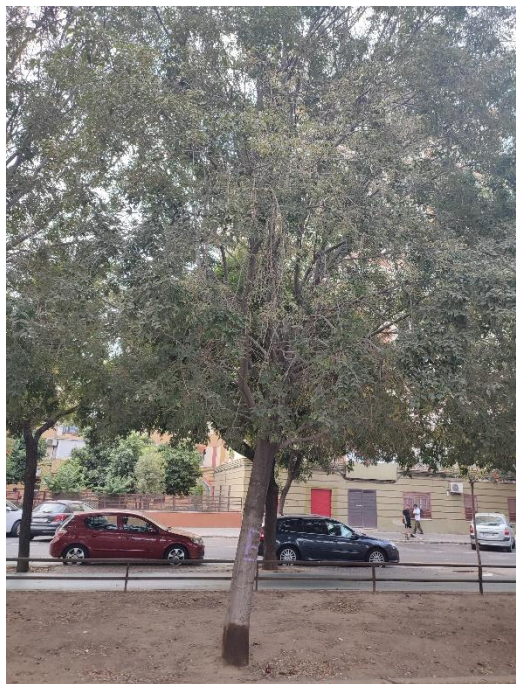
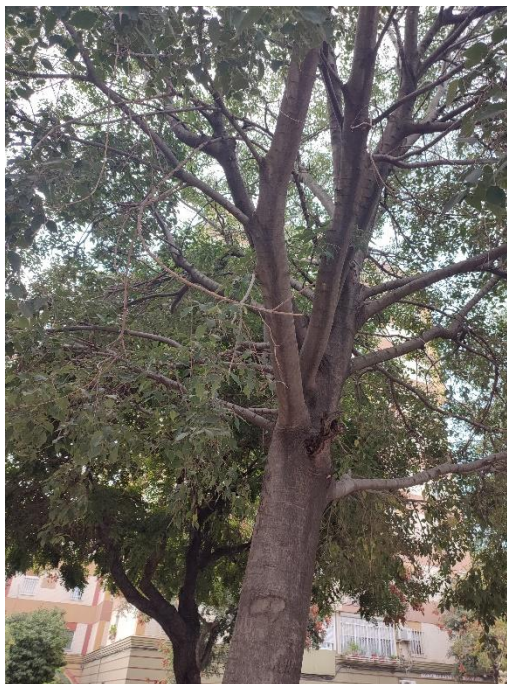
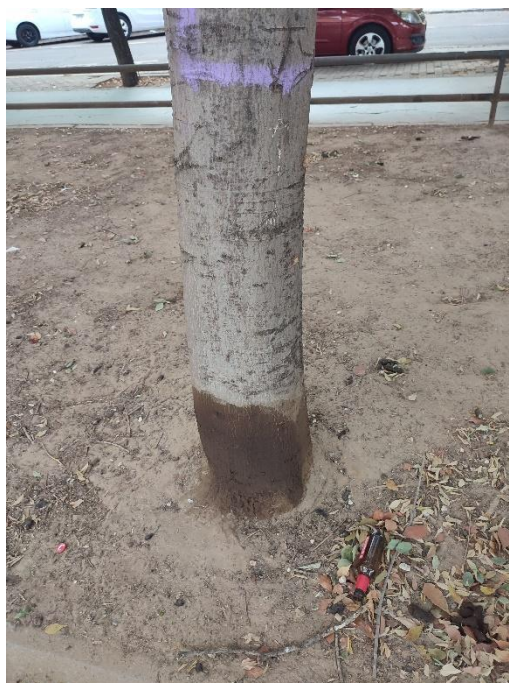
Imágenes del ejemplar con id 69

6. ALTURA (m): 9
7. POSICIÓN: terrizo ALCORQUE:
8. LATITUD DE ACERADO(m):
9. LESIONES GRAVES:
 - No presenta alteraciones significativas
10. ESTADO GENERAL:

- Es un ejemplar adulto sin lesiones relevantes, su estado es normal. Presencia de ramillas secas
11. OBSERVACIONES:
 - Interferencia ineludible de la posición arbolada con la obra de construcción de la Línea 3 de Metro de Sevilla, Subtramo II.

- Los daños que pueden generarse a nivel radicular dada la interferencia de la posición con las obras previstas, tienen capacidad de mermar de forma inmediata la estabilidad del ejemplar, incluso su permanencia.

- La edad relativa, tamaño y porte del ejemplar, sumados al estrés que inevitablemente se provoca durante el trasplante, hacen considerarlo inviable.
 - El proyecto constructivo incluye la plantación de nuevos ejemplares, como compensación del total de arbolado afectado en este tramo.
