SOLICITUD DE APEO DE ARBOLADO (AP-115-2025) PARTE 1ª
MOTIVO: INCOMPATIBILIDAD CON OBRA

Código: AP-115-2025

Ubicación: Jardines Poeta Fdez de los Ríos y Victoria Kent

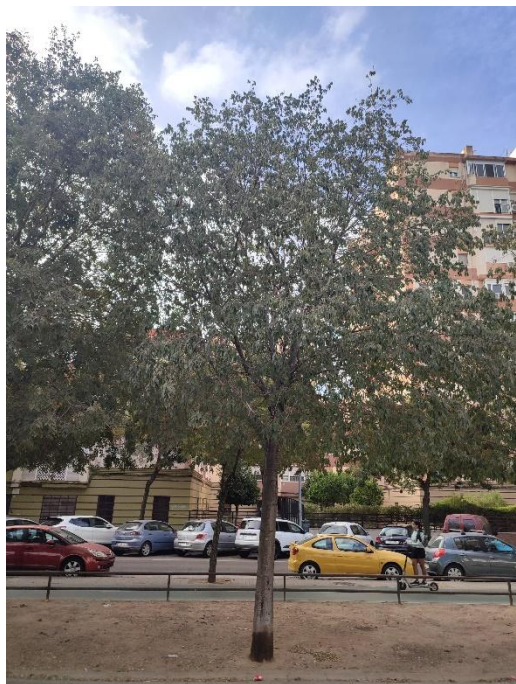
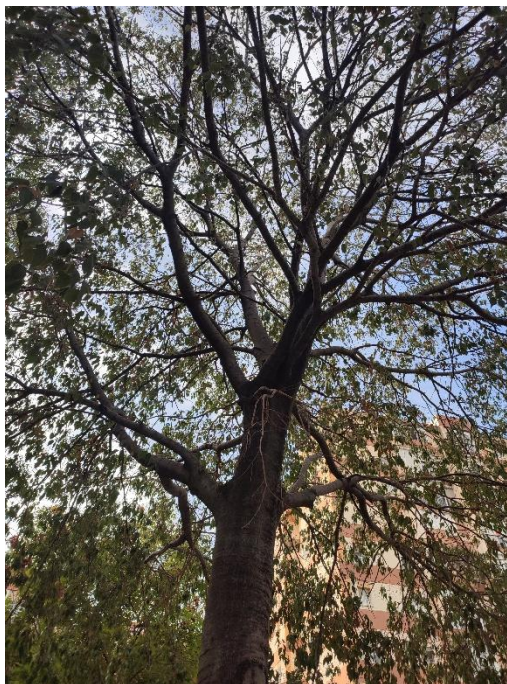
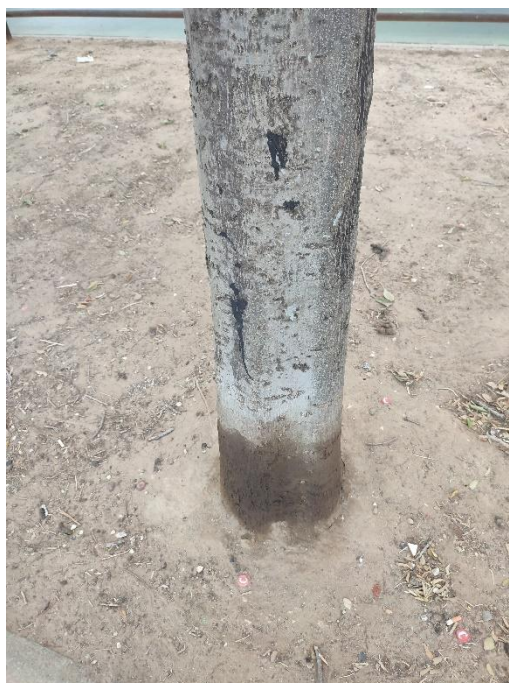
12. FOTOGRAFÍAS DEL EJEMPLAR:

6. ALTURA (m): 8
7. POSICIÓN: terrizo ALCORQUE:
8. LATITUD DE ACERADO(m):
9. LESIONES GRAVES:
 - No presenta alteraciones significativas
10. ESTADO GENERAL:

- Es un ejemplar adulto sin lesiones relevantes, su estado es normal.
11. OBSERVACIONES:
 - Interferencia ineludible de la posición arbolada con la obra de construcción de la Línea 3 de Metro de Sevilla, Subtramo II.

- Los daños que pueden generarse a nivel radicular dada la interferencia de la posición con las obras previstas, tienen capacidad de mermar de forma inmediata la estabilidad del ejemplar, incluso su permanencia.

Imágenes del ejemplar con id 123132

- La edad relativa, tamaño y porte del ejemplar, sumados al estrés que inevitablemente se provoca durante el trasplante, hacen considerarlo inviable.
 - El proyecto constructivo incluye la plantación de nuevos ejemplares, como compensación del total de arbolado afectado en este tramo.
