SOLICITUD DE APEO DE ARBOLADO (AP-116-2025) PARTE 1ª
MOTIVO: INCOMPATIBILIDAD CON OBRA

Código: AP-116-2025

Ubicación: Jardines Poeta Fdez de los Ríos y Victoria Kent

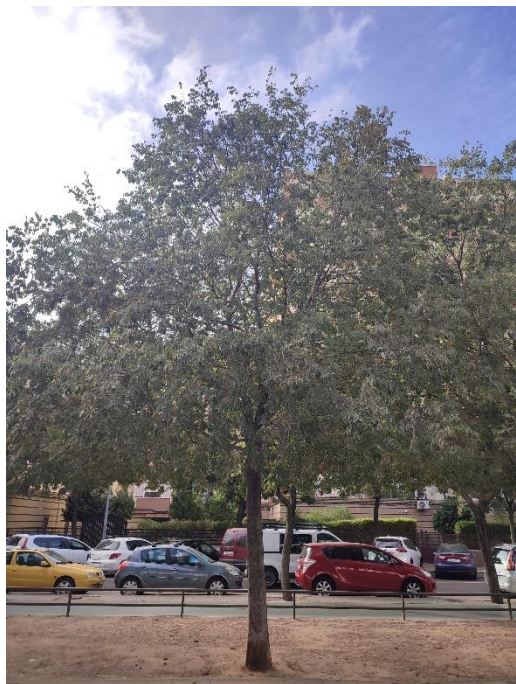
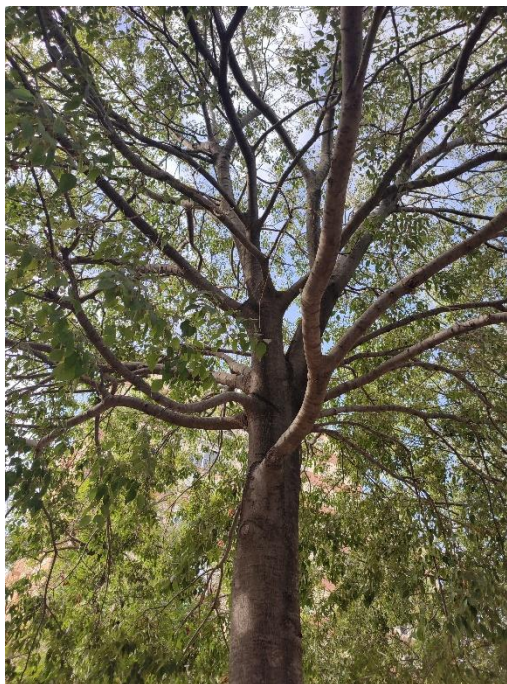
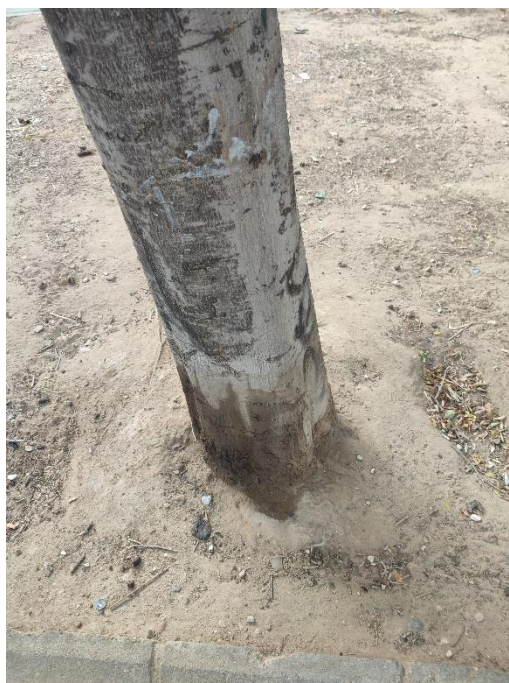
12. FOTOGRAFÍAS DEL EJEMPLAR:

6. ALTURA (m): 9
7. POSICIÓN: terrizo ALCORQUE:
8. LATITUD DE ACERADO(m):
9. LESIONES GRAVES:
 - No presenta alteraciones significativas
10. ESTADO GENERAL:

- Es un ejemplar adulto sin lesiones relevantes, su estado es normal.
11. OBSERVACIONES:
 - Interferencia ineludible de la posición arbolada con la obra de construcción de la Línea 3 de Metro de Sevilla, Subtramo II.

- Los daños que pueden generarse a nivel radicular dada la interferencia de la posición con las obras previstas, tienen capacidad de mermar de forma inmediata la estabilidad del ejemplar, incluso su permanencia.

Imágenes del ejemplar con id 123194

- La edad relativa, tamaño y porte del ejemplar, sumados al estrés que inevitablemente se provoca durante el trasplante, hacen considerarlo inviable.
 - El proyecto constructivo incluye la plantación de nuevos ejemplares, como compensación del total de arbolado afectado en este tramo.
