SOLICITUD DE APEO DE ARBOLADO (AP-120-2025) PARTE 1ª
MOTIVO: INCOMPATIBILIDAD CON OBRA

Código: AP-120-2025

Ubicación: Jardines Poeta Fdez de los Ríos y Victoria Kent

SOLICITUD DE APEO DE ARBOLADO (AP-120-2025) PARTE 2ª

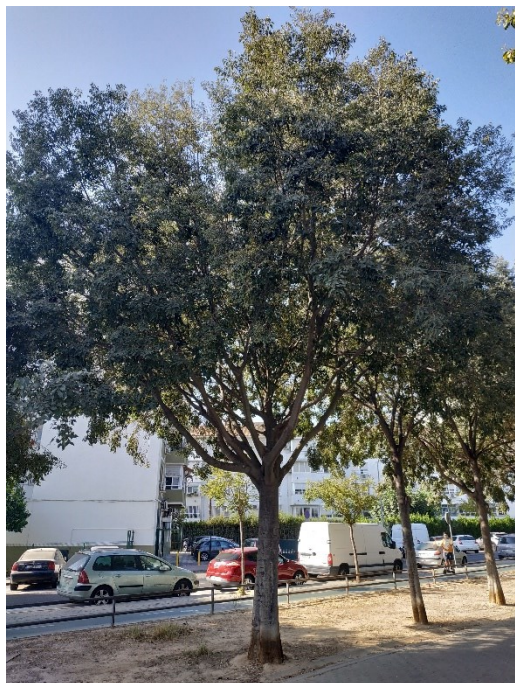
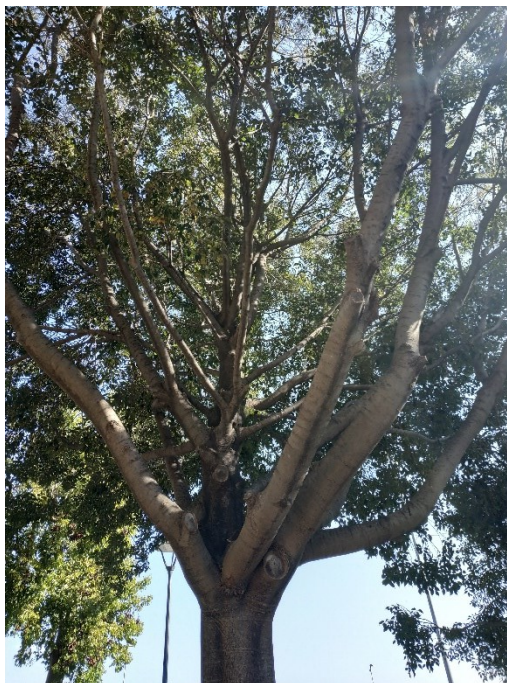
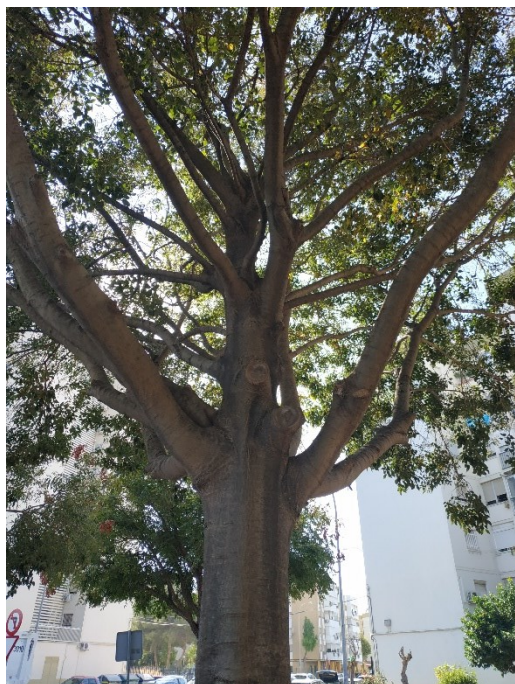
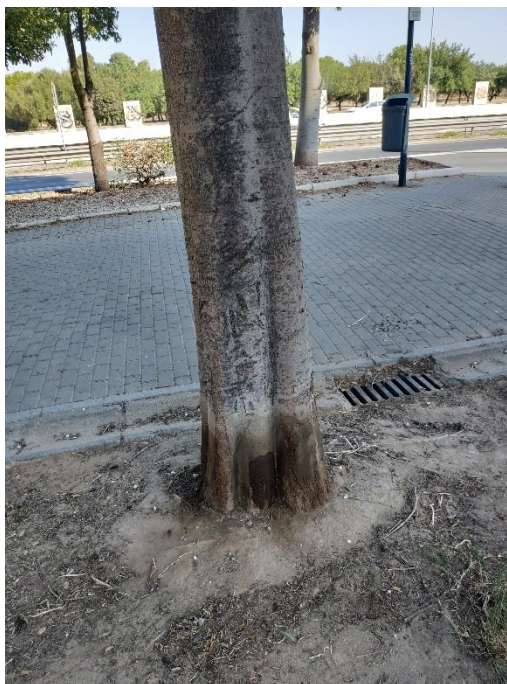
Imágenes del ejemplar con id 604

6. ALTURA (m): 8
7. POSICIÓN: Terrizo
8. LATITUD DE ACERADO(m):
9. LESIONES GRAVES:
 - Maderas vistas por cortes de poda
10. ESTADO GENERAL:
 - Ejemplar adulto normal, sin lesiones reseñables y estructura y vitalidad propia de la especie

11. OBSERVACIONES:
 - Interferencia ineludible de la posición arbolada con la obra de construcción de la Línea 3 de Metro de Sevilla, Subtramo II.
 - Los daños que pueden generarse a nivel radicular dada la interferencia de la posición con las obras previstas, tienen capacidad de mermar de forma inmediata la estabilidad del ejemplar, incluso su permanencia.

- La edad relativa, tamaño y porte del ejemplar hacen considerar inviable su trasplante.
 - El proyecto constructivo incluye la plantación de nuevos ejemplares, como compensación del total de arbolado afectado en este tramo.

Puesto que la ejecución del proyecto no es compatible con la posición del ejemplar, que no existen alternativas posibles para preservar el árbol afectado y siendo inviable el trasplante del ejemplar, a causa de su tamaño y porte, se justifica la solicitud de apeo por criterios INCOMPATIBILIDAD CON LA OBRA. Atendiendo a los criterios de renovación/gestión del arbolado del Ayuntamiento de Sevilla, se establecen las medidas compensatorias de restitución de los servicios ecosistémicos que aporta el árbol afectado con nuevas plantaciones.
