SOLICITUD DE APEO DE ARBOLADO (AP-121-2025) PARTE 1ª
MOTIVO: INCOMPATIBILIDAD CON OBRA

Código: AP-121-2025

Ubicación: Jardines Poeta Fdez de los Ríos y Victoria Kent

SOLICITUD DE APEO DE ARBOLADO (AP-121-2025) PARTE 2ª

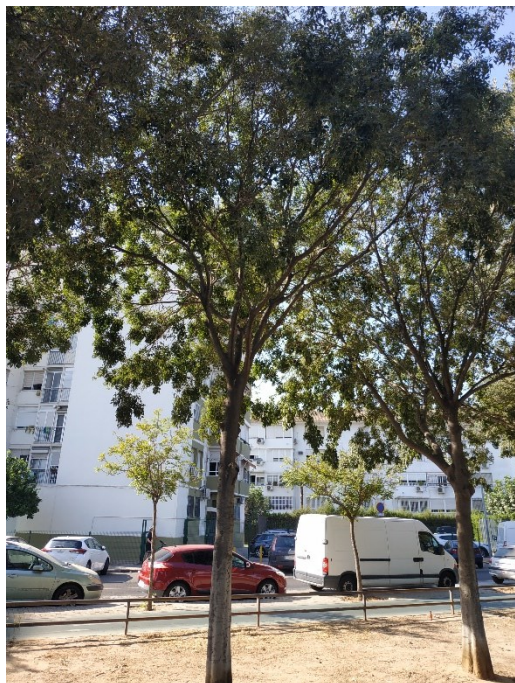
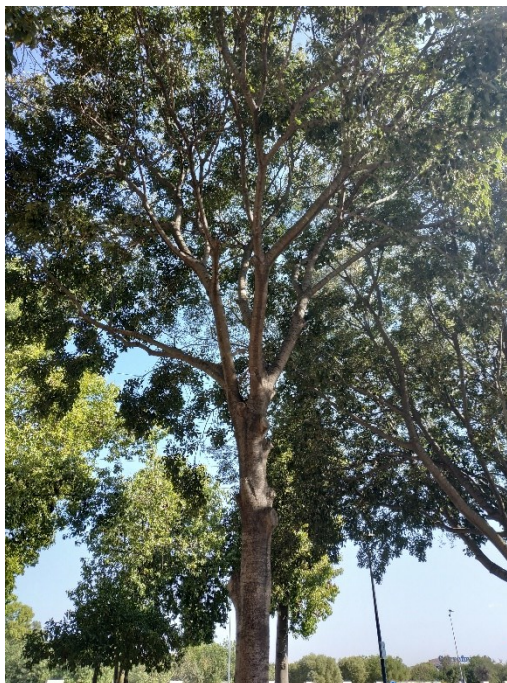
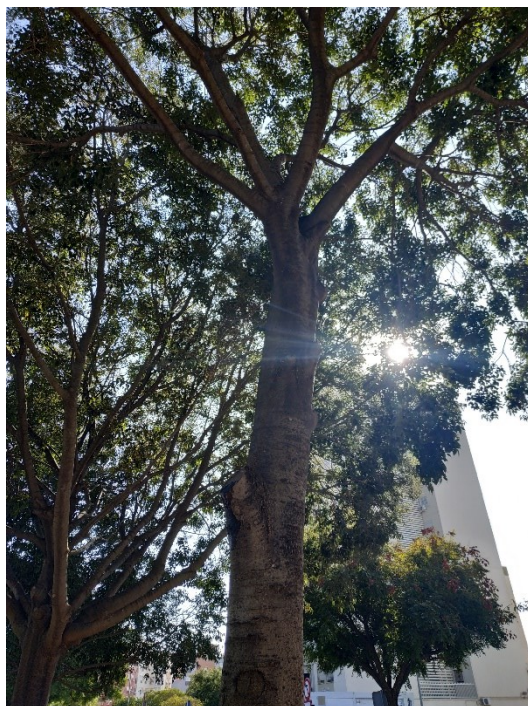
Imágenes del ejemplar con id 601

6. ALTURA (m): 8
7. POSICIÓN: TerrizoALCORQUE:
8. LATITUD DE ACERADO(m):
9. LESIONES GRAVES:
 - Madera vistas por cortes de poda
10. ESTADO GENERAL:
 - Ejemplar adulto normal, sin lesiones reseñables y estructura y vitalidad propia de la especie

11. OBSERVACIONES:
 - Interferencia ineludible de la posición arbolada con la obra de construcción de la Línea 3 de Metro de Sevilla, Subtramo II.
 - Los daños que pueden generarse a nivel radicular dada la interferencia de la posición con las obras previstas, tienen capacidad de mermar de forma inmediata la estabilidad del ejemplar, incluso su permanencia.

- La edad relativa, tamaño y porte del ejemplar hacen considerar inviable su trasplante.
 - El proyecto constructivo incluye la plantación de nuevos ejemplares, como compensación del total de arbolado afectado en este tramo.

Puesto que la ejecución del proyecto no es compatible con la posición del ejemplar, que no existen alternativas posibles para preservar el árbol afectado y siendo inviable el trasplante del ejemplar, a causa de su tamaño y porte, se justifica la solicitud de apeo por criterios INCOMPATIBILIDAD CON LA OBRA. Atendiendo a los criterios de renovación/gestión del arbolado del Ayuntamiento de Sevilla, se establecen las medidas compensatorias de restitución de los servicios ecosistémicos que aporta el árbol afectado con nuevas plantaciones.
