SOLICITUD DE APEO DE ARBOLADO (AP-125-2025) PARTE 1ª
MOTIVO: INCOMPATIBILIDAD CON OBRA

Código: AP-125-2025

Ubicación: Jardines Poeta Fdez de los Ríos y Victoria Kent

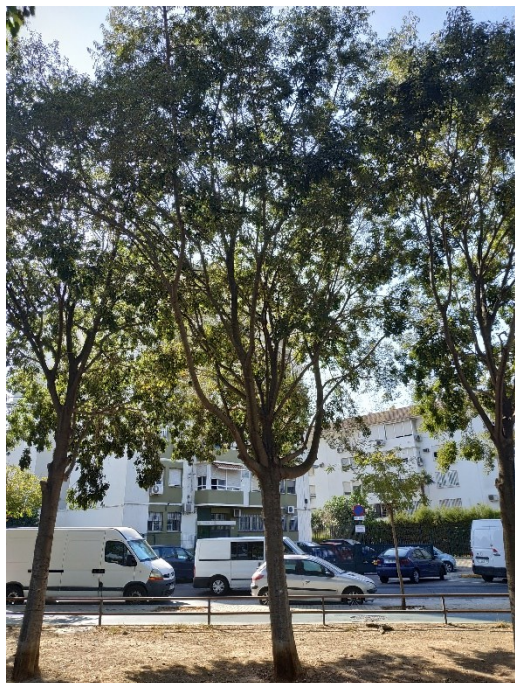
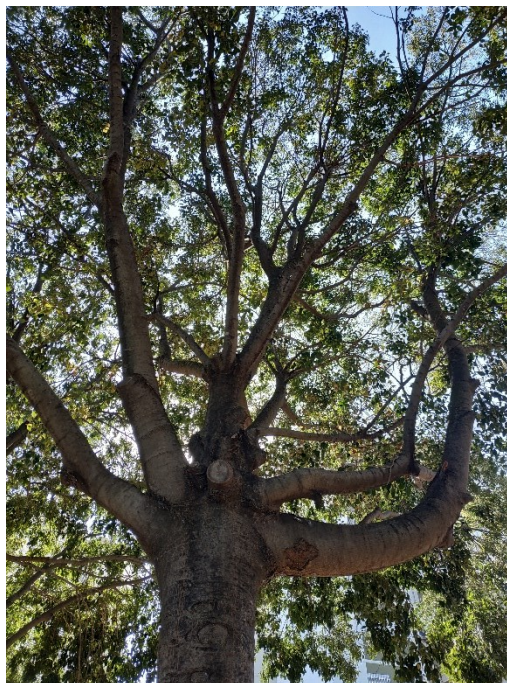
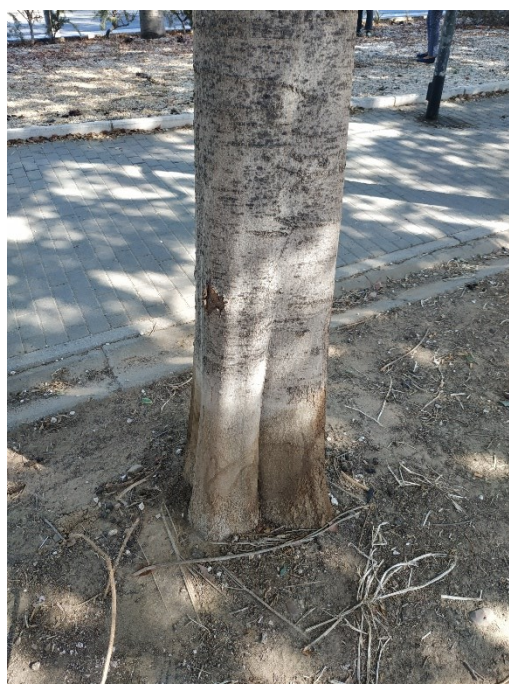
12. FOTOGRAFÍAS DEL EJEMPLAR:

6. ALTURA (m): 8
7. POSICIÓN: Terrizo
8. LATITUD DE ACERADO(m):
9. LESIONES GRAVES:
 - Madera vistas por cortes de poda. Ramillas secas
10. ESTADO GENERAL:
 - Ejemplar adulto normal, sin lesiones reseñables y estructura y vitalidad propia de la especie

11. OBSERVACIONES:
 - Interferencia ineludible de la posición arbolada con la obra de construcción de la Línea 3 de Metro de Sevilla, Subtramo II.
 - Los daños que pueden generarse a nivel radicular dada la interferencia de la posición con las obras previstas, tienen capacidad de mermar de forma inmediata la estabilidad del ejemplar, incluso su permanencia.

- La edad relativa, tamaño y porte del ejemplar hacen considerar inviable su trasplante.
 - El proyecto constructivo incluye la plantación de nuevos ejemplares, como compensación del total de arbolado afectado en este tramo.

Imágenes del ejemplar con id 292

Puesto que la ejecución del proyecto no es compatible con la posición del ejemplar, que no existen alternativas posibles para preservar el árbol afectado y siendo inviable el trasplante del ejemplar, a causa de su tamaño y porte, se justifica la solicitud de apeo por criterios INCOMPATIBILIDAD CON LA OBRA. Atendiendo a los criterios de renovación/gestión del arbolado del Ayuntamiento de Sevilla, se establecen las medidas compensatorias de restitución de los servicios ecosistémicos que aporta el árbol afectado con nuevas plantaciones.
