# SOLICITUD DE APEO DE ARBOLADO (AP-130-2025) PARTE 1º MOTIVO: INCOMPATIBILIDAD CON OBRA

Código: AP-130-2025

Ubicación: Jardines Poeta Fdez de los Ríos y Victoria Kent

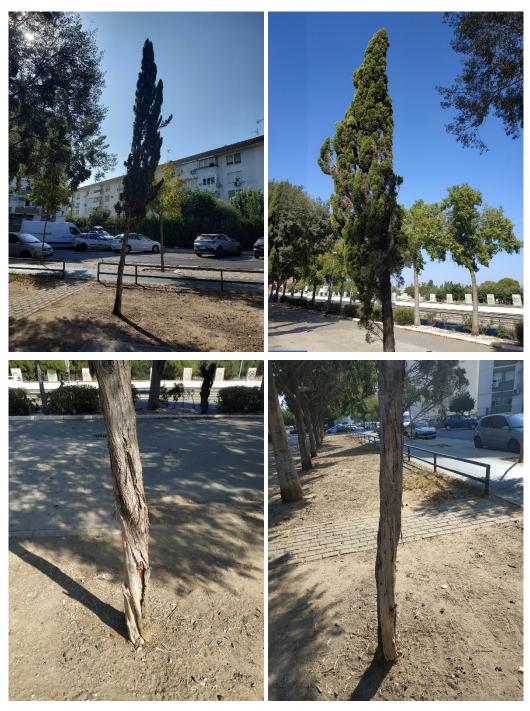
Imágenes del ejemplar con id 279

- Herida longitudinal en tronco con duramen visible y descortezado
- Presencia de ramas secas y ligera inclinación de tronco

Ejemplar alterado con vitalidad media e importante herida longitudinal en tronco con descortezado

- Interferencia ineludible de la posición arbolada con la obra de construcción de la Línea 3 de Metro de Sevilla, Subtramo II.
- Los daños que pueden generarse a nivel radicular dada la interferencia de la posición con las obras previstas, tienen capacidad de mermar de forma inmediata la estabilidad del ejemplar, incluso su permanencia.
- Aunque por su tamaño y edad podría ser trasplantado, las alteraciones en tronco y copa, sumadas al estrés que inevitablemente se provoca durante el trasplante, (que llevarán a un agravamiento de estas lesiones) hacen considerar inviable su trasplante. Los beneficios ecosistémicos que proporciona este ejemplar serán rápidamente alcanzados (considerando su edad y tamaño), por la nueva plantación prevista.
- El proyecto constructivo incluye la plantación de nuevos ejemplares, como compensación del total de arbolado afectado en este tramo.
