SOLICITUD DE APEO DE ARBOLADO (AP-170-2025) PARTE 1ª  
MOTIVO: INCOMPATIBILIDAD CON OBRA

Código: AP-170-2025

Ubicación: Jardines Poeta Fdez de los Ríos y Victoria Kent

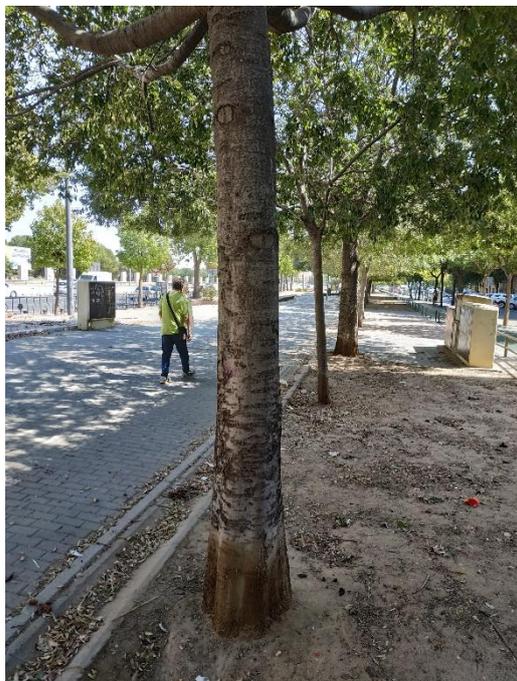
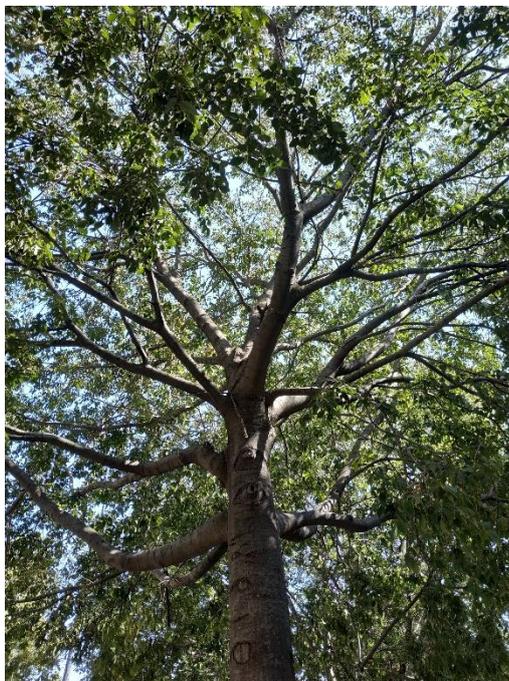
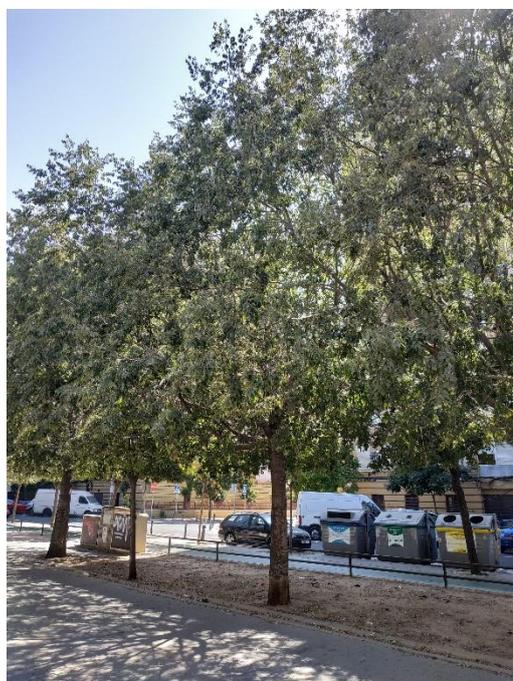
**12. FOTOGRAFÍAS DEL EJEMPLAR:**

6. ALTURA (m): 9
7. POSICIÓN: terrizo ALCORQUE:
8. LATITUD DE ACERADO(m):
9. LESIONES GRAVES:
  - No presenta alteraciones significativas
10. ESTADO GENERAL:

- Es un ejemplar adulto sin lesiones relevantes, su estado es normal.
11. OBSERVACIONES:
  - Interferencia ineludible de la posición arbolada con la obra de construcción de la Línea 3 de Metro de Sevilla, Subtramo II.

- Los daños que pueden generarse a nivel radicular dada la interferencia de la posición con las obras previstas, tienen capacidad de mermar de forma inmediata la estabilidad del ejemplar, incluso su permanencia.

- La edad relativa, tamaño y porte del ejemplar, sumados al estrés que inevitablemente se provoca durante el trasplante, hacen considerarlo inviable.

*Imágenes del ejemplar con id 123217*

- El proyecto constructivo incluye la plantación de nuevos ejemplares, como compensación del total de arbolado afectado en este tramo.
