SOLICITUD DE APEO DE ARBOLADO (AP-212-2025) PARTE 1ª  
MOTIVO: INCOMPATIBILIDAD CON OBRA

Código: AP-212-2025

Ubicación: Calle Poeta Fernando de los Ríos

SOLICITUD DE APEO DE ARBOLADO (AP-212-2025) PARTE 2ª

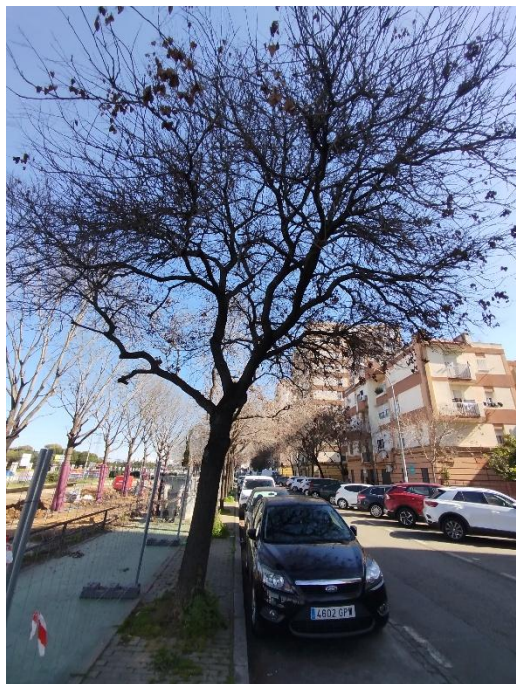
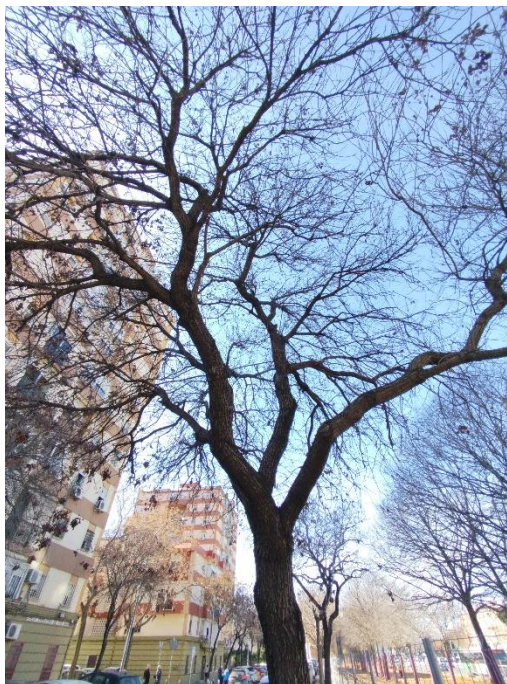
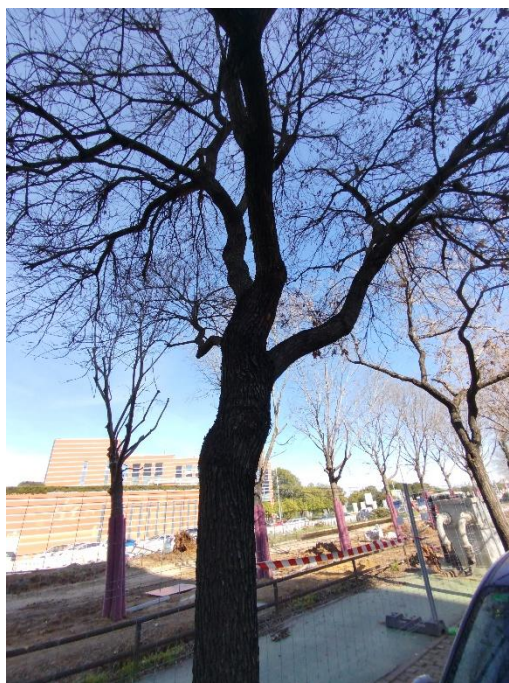
**12. FOTOGRAFÍAS DEL EJEMPLAR:**

6. ALTURA (m): 8
7. POSICIÓN: Alcorque                      ALCORQUE: 110x120 cm
8. LATITUD DE ACERADO(m): 1,6
9. LESIONES GRAVES:
  - No presenta alteraciones significativas

10. ESTADO GENERAL:
  - Es un ejemplar adulto sin lesiones relevantes, su estado es normal.
11. OBSERVACIONES:
  - Interferencia ineludible de la posición arbolada con la obra de construcción de la Línea 3 de Metro de Sevilla, Subtramo II.

- Los daños que pueden generarse a nivel radicular dada la interferencia de la posición con las obras previstas, tienen capacidad de mermar de forma inmediata la estabilidad del ejemplar, incluso su permanencia.

- La edad relativa, tamaño y porte del ejemplar, sumados al estrés que inevitablemente se provoca durante el trasplante, hacen considerarlo inviable.

*Imágenes del ejemplar con id 123328*

- El proyecto constructivo incluye la plantación de nuevos ejemplares, como compensación del total de arbolado afectado en este tramo.
