SOLICITUD DE APEO DE ARBOLADO (AP-232-2025) PARTE 1ª  
MOTIVO: INCOMPATIBILIDAD CON OBRA

Código: AP-232-2025  
Ubicación: Glorieta Berrocal

SOLICITUD DE APEO DE ARBOLADO (AP-232-2025) PARTE 2ª

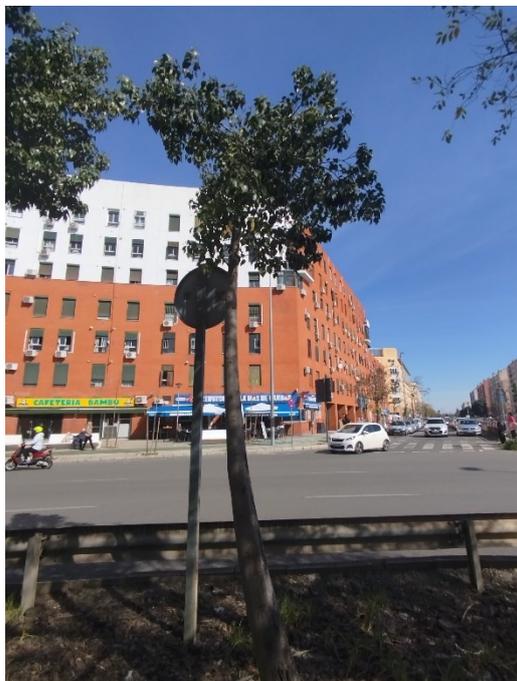
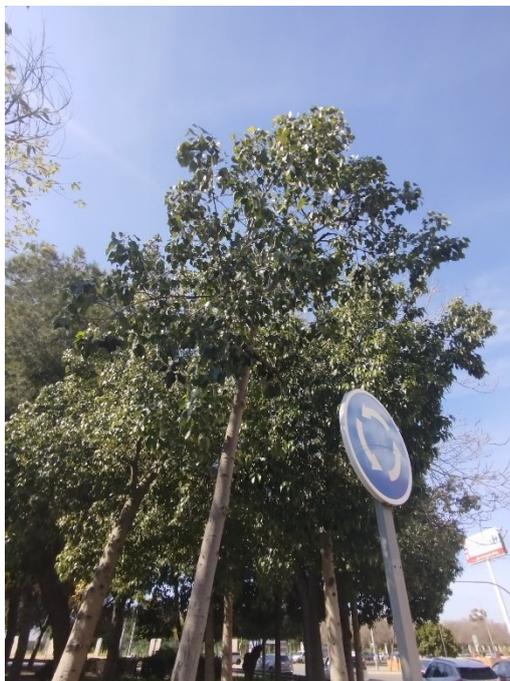
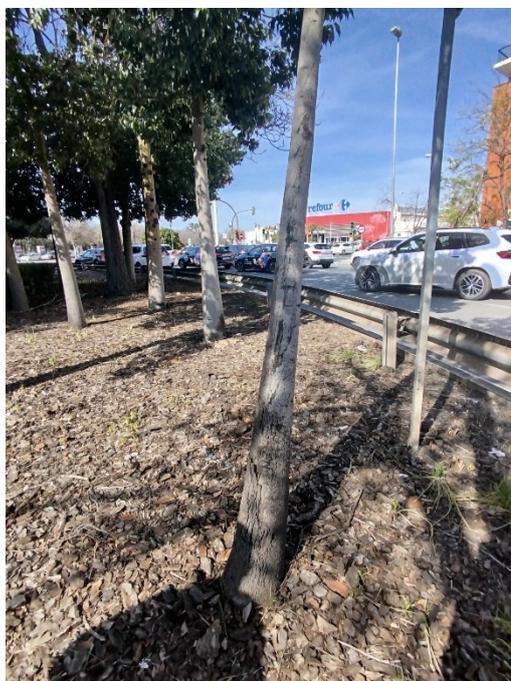
**12. FOTOGRAFÍAS DEL EJEMPLAR:**

8. LATITUD DE ACERADO(m):
9. LESIONES GRAVES:
  - Ejemplar envejecido con baja vitalidad
  - Ligera inclinación de tronco
  - Madera vista en tronco por cortes de poda

10. ESTADO GENERAL:
  - Ejemplar adulto alterado con síntomas de envejecimiento a pesar de su tamaño y baja vitalidad
11. OBSERVACIONES:
  - Interferencia ineludible de la posición arbolada con la obra de construcción de la Línea 3 de Metro de Sevilla, Subtramo II.

*Imágenes del ejemplar con id 44187*

- Aunque por su tamaño y edad podría ser trasplantado, las alteraciones en tronco y copa, sumadas al estrés que inevitablemente se provoca durante el trasplante, (que llevarán a un agravamiento de estas lesiones) hacen considerar inviable su trasplante. Los beneficios ecosistémicos que proporciona este ejemplar serán rápidamente alcanzados (considerando su edad y tamaño), por la nueva plantación prevista.
